Informe de Seguridad Operacional

Falla de componente no motor

Petrel 912i, LV-FWM

7353133/20

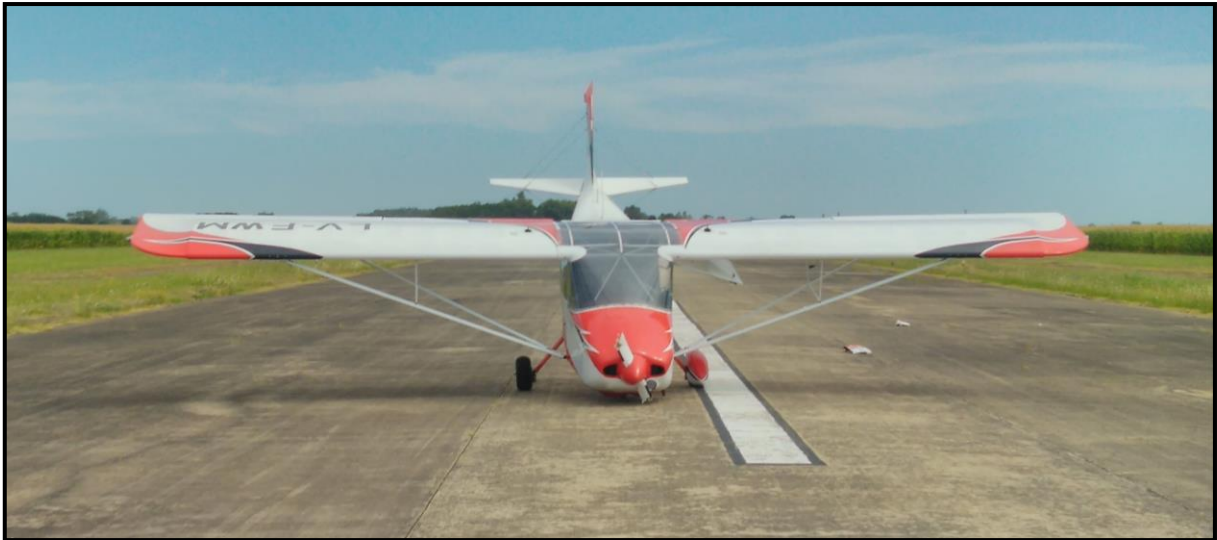
Figura 1. Aeronave en su posición final

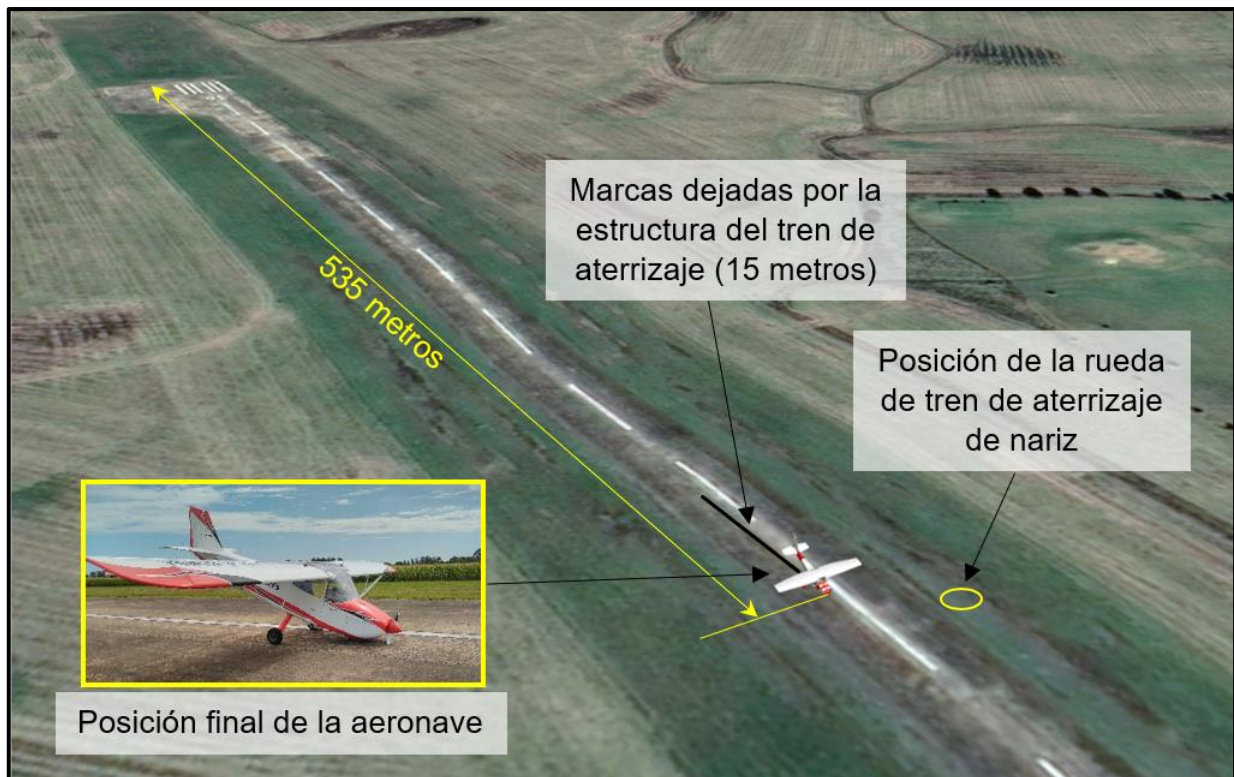
La aeronave inició la aproximación para la cabecera 36. Durante la carrera de detención posterior al aterrizaje, la aeronave comenzó a vibrar hasta que se produjo la rotura de la horquilla del tren de aterrizaje de nariz. Debido a esto el amortiguador del tren de nariz y la hélice tomaron contacto con la pista. La aeronave recorrió 15 metros y se detuvo a 535 metros de la cabecera 36.

Figura 5. Descripción del suceso

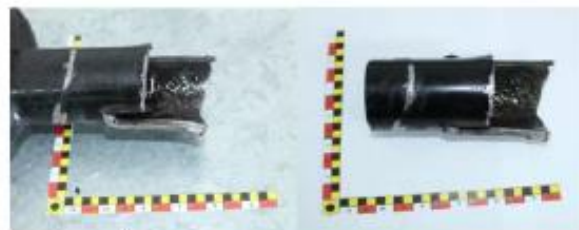
Imagen N°1 – Horquilla de tren de aterrizaje

4. En el análisis macroscópico de las superficies de fractura se evidenció el avance de un fenómeno progresivo de debilitamiento por mecanismo de fatiga. Luego la rotura de las secciones remanentes es en su mayoría de características frágiles. Sin embargo, hay pequeños sectores de la sección de rotura inferior de la horquilla que presentan leve deformación plástica en los extremos.

5. En el análisis microscópico se detectaron fisuras secundarias sobre la superficie de fractura superior de la horquilla que podrían corresponder a la actuación del mismo mecanismo de fatiga.

Foto de la zona de la fractura

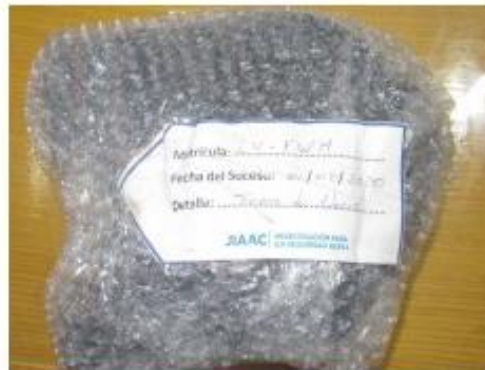
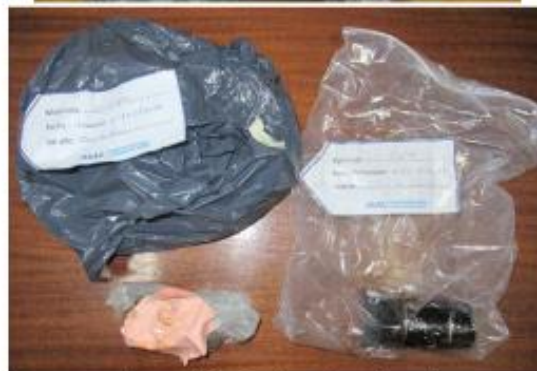
Imagen N°2 – Conjunto Tren de nariz

Se reciben en el laboratorio los componentes según se observa en las siguientes imágenes:

Según se detalla en la imagen N°2, las piezas posteriormente analizadas serán las identificadas como "A" y "B". A partir de las imágenes compartidas por el cliente, se nota que la pieza "A" ha sido extraída de la horquilla. Por este motivo, la horquilla no será utilizada en el presente análisis.

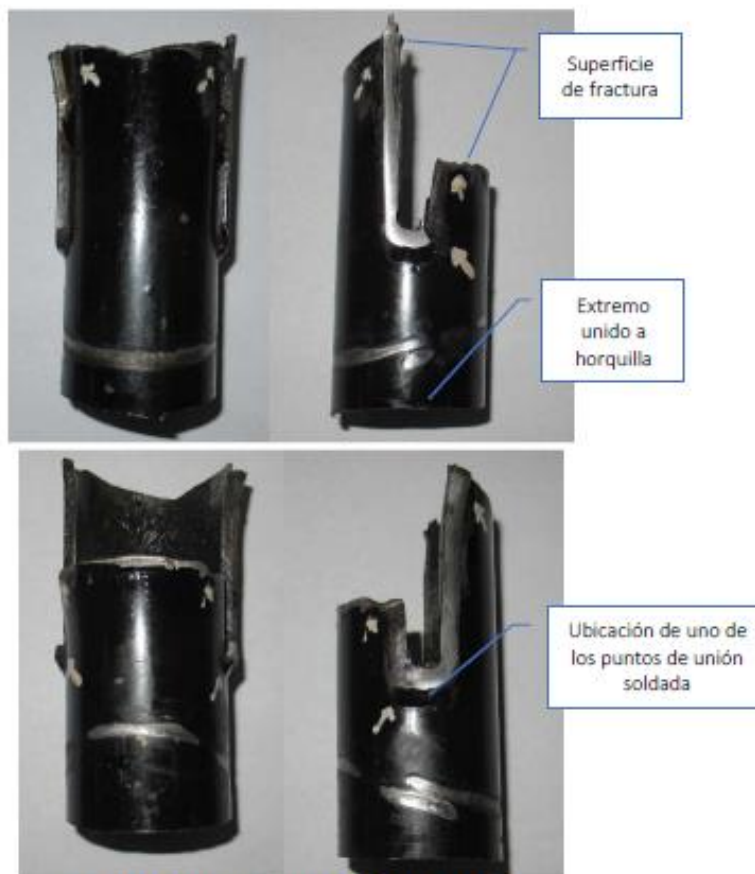
Imagen N°4 – Pieza "A" del conjunto Tren de nariz

En la imagen N°4 se muestra la pieza "A", donde se detectan algunas marcas realizadas por el cliente en color blanco, aparentemente de las zonas de especial interés.

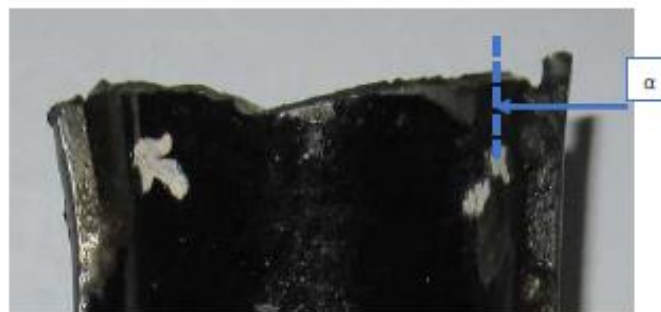
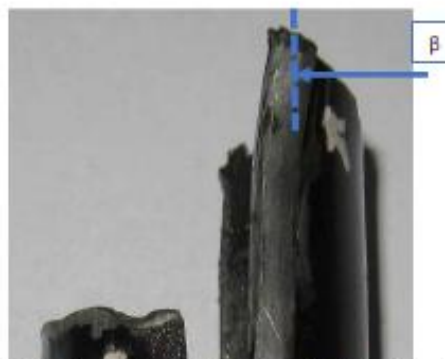
En las imágenes N°5 y 6 se marcan las secciones seleccionadas para el posterior estudio metalográfico.
Cada sección es identificada con una letra griega para facilitar la posterior evaluación.

Imagen N°5 – Zonas seleccionadas para estudio metalográfico
Secciones α y β

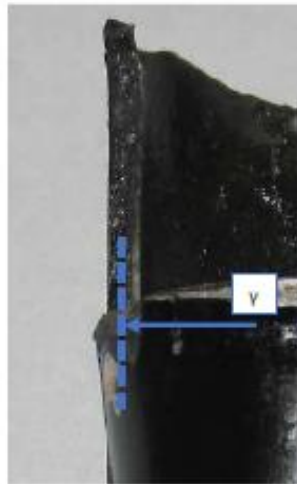
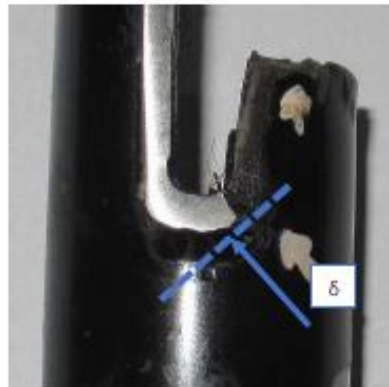
Imagen N°6 – Zonas seleccionadas para estudio metalográfico
Secciones γ y δ

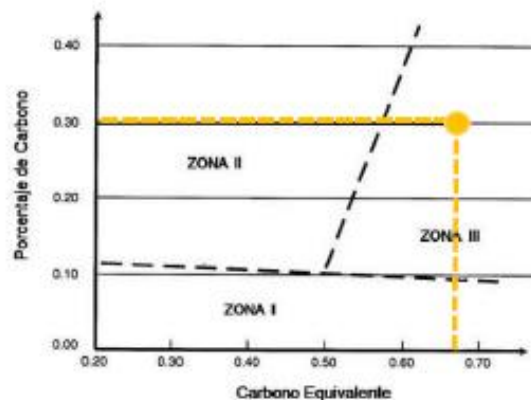
Por lo anteriormente expuesto, en la imagen N°14 se muestra la ubicación del AISI 4130 en el diagrama de graville. Su clasificación cae dentro de la zona III, por lo que el material debe ser precalentado y sometido a un tratamiento térmico post soldadura.

Imagen N°14 – Diagrama de Graville – AISI 4130

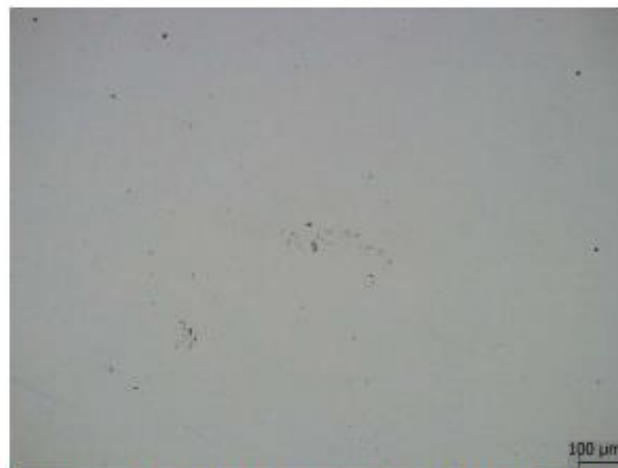
El nivel de inclusiones en ambos materiales es muy bajo, por lo que esta variable no tuvo influencia en la fractura de la pieza.

Imagen N°16 – Tenor inclusionario del material de la horquilla AISI 1006 (100X)

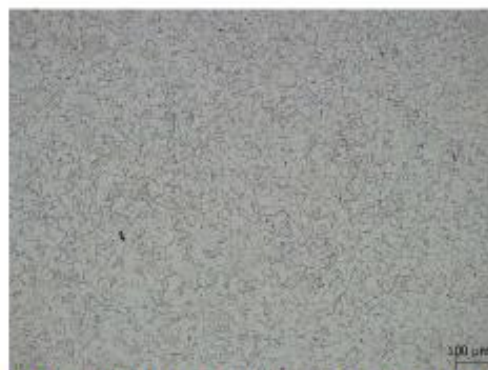
Imagen N°20 – Microestructura ferrítica con pequeñas cantidades de perlita en material AISI 1006 (100X)
