Informe de Seguridad Operacional

Pérdida de control en vuelo

Tecnam P2002 Sierra, LV-S014

7352162/20

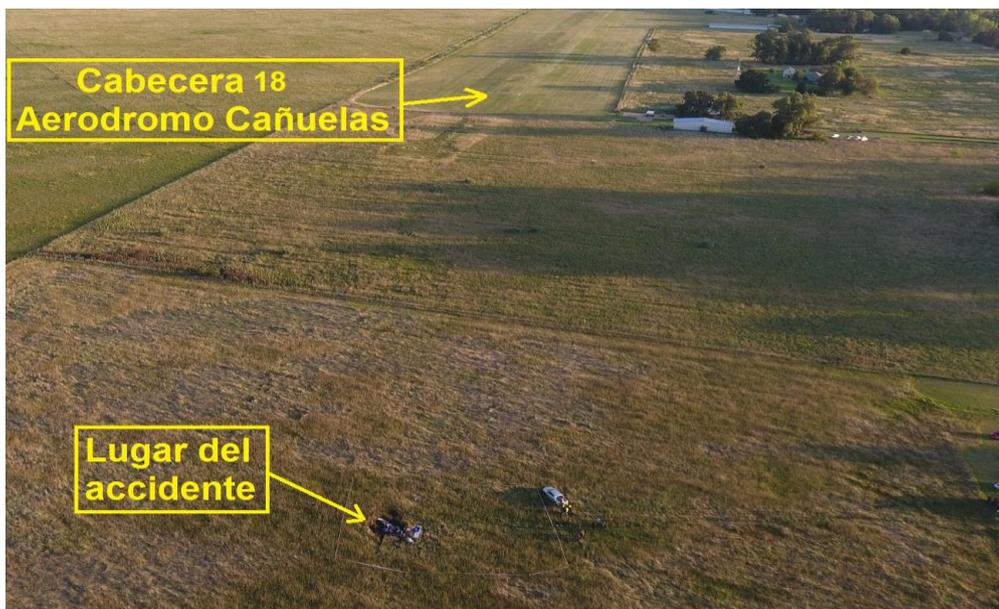
Figura 3. Lugar del impacto de la aeronave

El accidente se produjo en proximidades del aeródromo de Cañuelas (provincia de Buenos Aires), en un lote ubicado a 300 metros al norte de la cabecera 18 (ver Figura 3).
