INFORME DE SEGURIDAD OPERACIONAL DE SUCESO AUTOMOTOR

Expediente: EX-2022-15889529- -APN-DNISAU#JST

Título: 83. ISO. Cargas. Colisión múltiple e incendio. Panamericana II. Buenos Aires

Lugar: Ruta Nacional 9, kilómetro 37

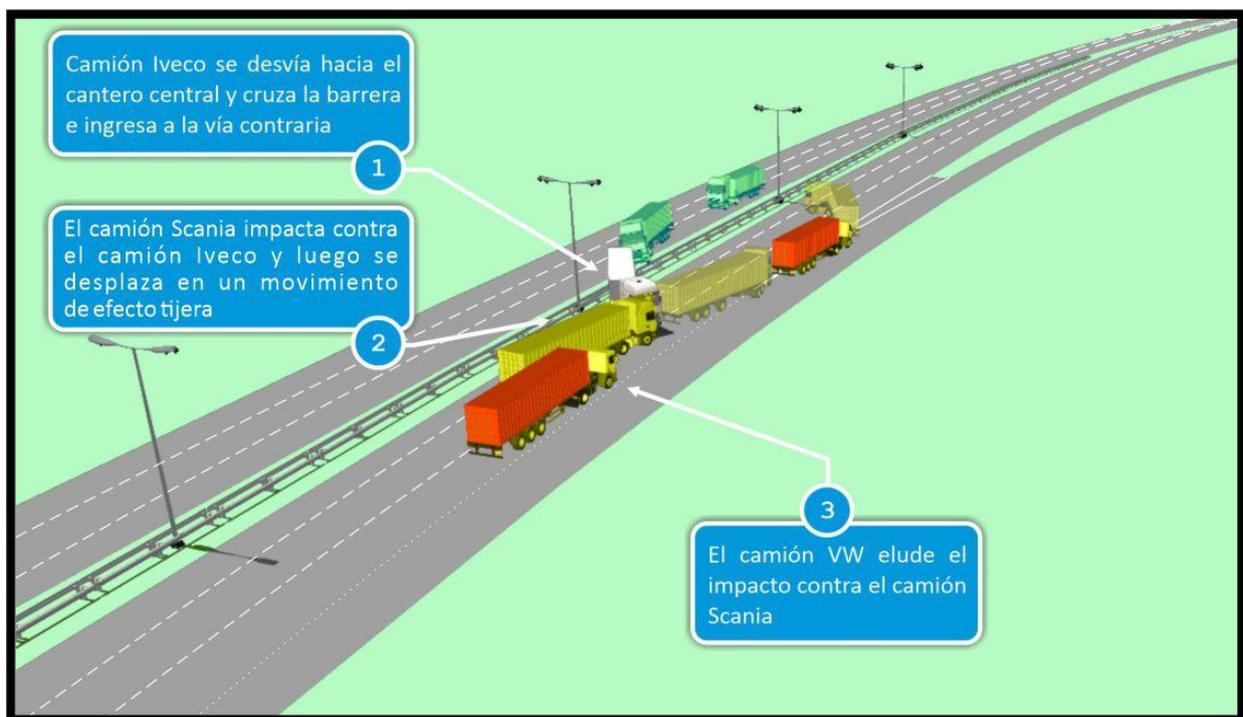
Figura 1. Representación gráfica de la secuencia del suceso

Nota: en la figura se muestra la primera fase de la dinámica del suceso en la que el Camión Iveco (vehículo 1) se desvía hacia el cantero central, cruza la barrera e ingresa a la vía contraria; el camión Scania (vehículo 2) impacta contra el camión Iveco y luego se desplaza en un movimiento de efecto tijera. También se observa al camión VW (vehículo 3) que elude el impacto contra el camión Scania. La representación gráfica que ilustra la dinámica del suceso se encuentra fuera de escala. Fuente: JST, 2022

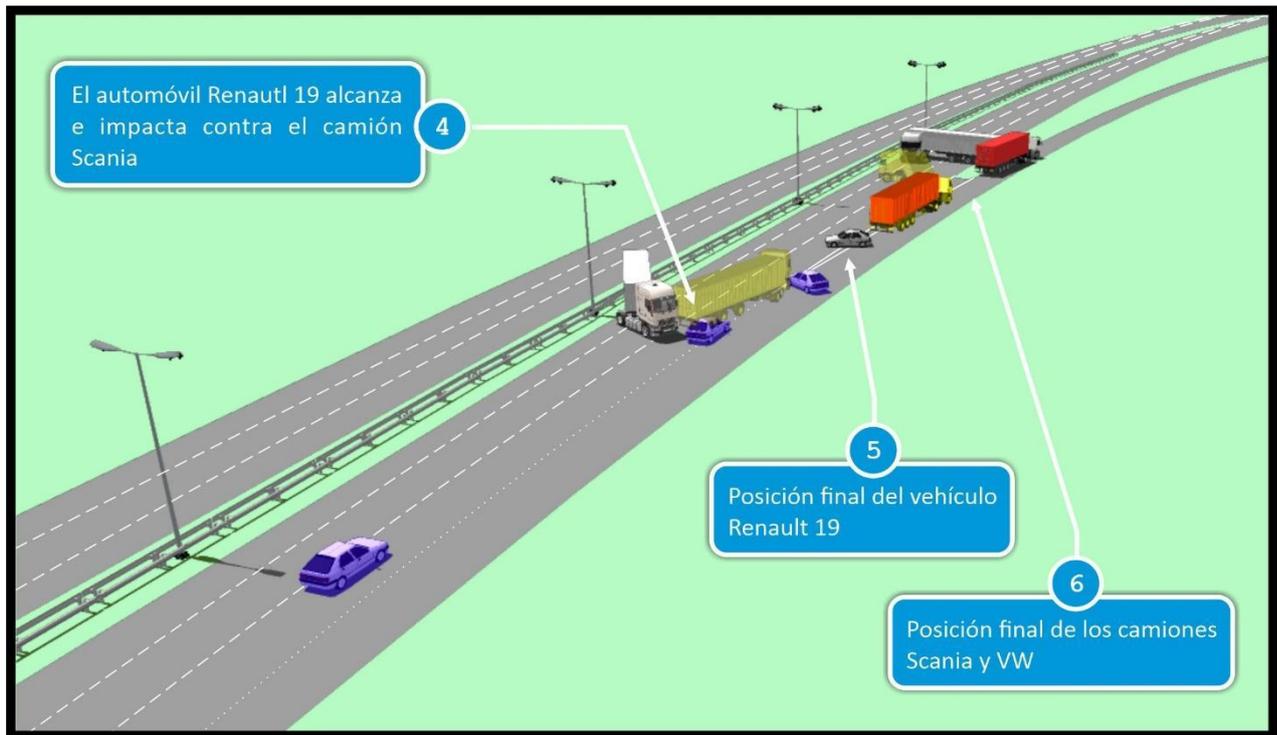
Figura 2. Representación gráfica de la secuencia del suceso

Nota: en la figura 2 se observa la segunda fase la secuencia donde el Renault 19 (vehículo 4) alcanza e impacta contra el camión Scania. También se muestran las posiciones finales de algunos de los vehículos involucrados en la dinámica. La representación gráfica que ilustra la dinámica del suceso se encuentra fuera de escala. Fuente: JST, 2022

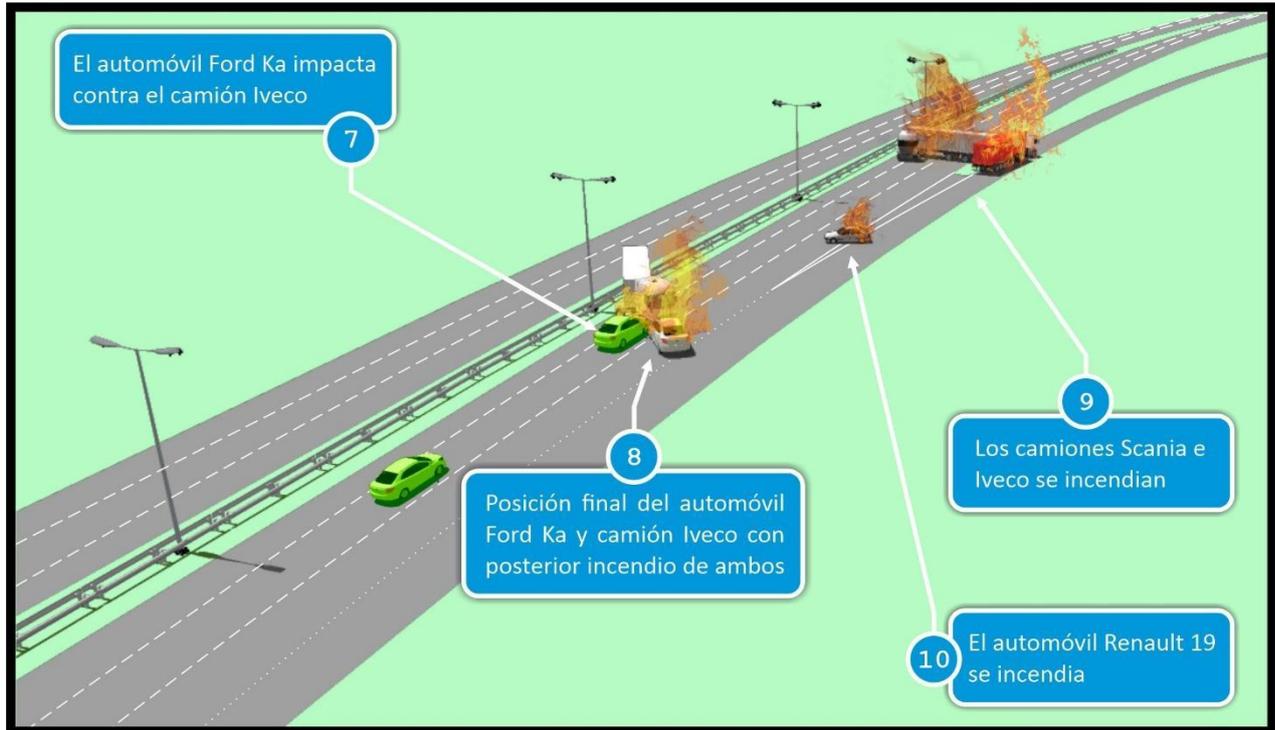
Figura 3. Representación gráfica de la secuencia del suceso

Nota: en la Figura 3 se muestra la última fase que corresponde al impacto del Ford Ka (Vehículo 5) contra el camión Iveco y el incendio de todos los vehículos en sus posiciones finales. La representación gráfica que ilustra la dinámica del suceso se encuentra fuera de escala. Fuente: JST, 2022

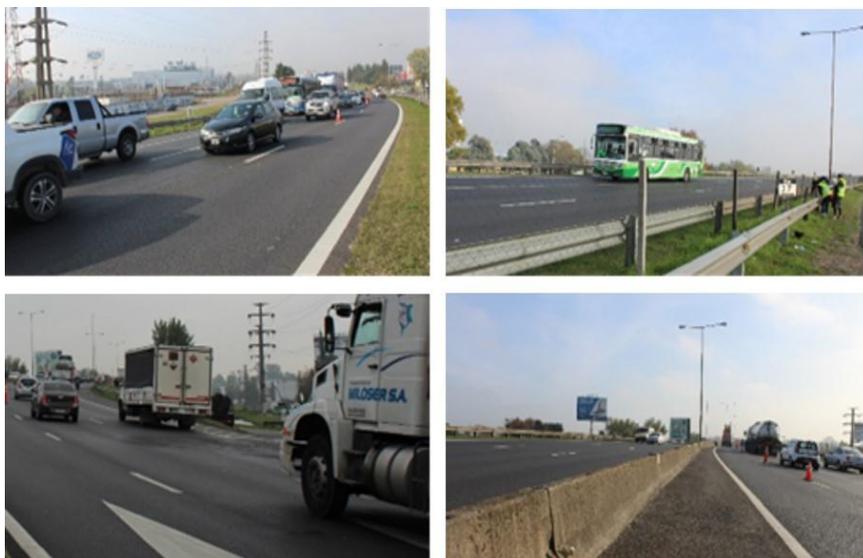
Figura 18. Imágenes representativas de ambas calzadas de la vía

Nota: (a) imagen calzada ascendente, sentido hacia Campana, en buen estado, (b) imagen calzada descendente, sentido hacia CABA, en buen estado, (c) imagen calzada ascendente con pavimento quemado en el lugar del accidente, (d) imagen de ambas calzadas desde la mediana. Fuente: JST, 2022

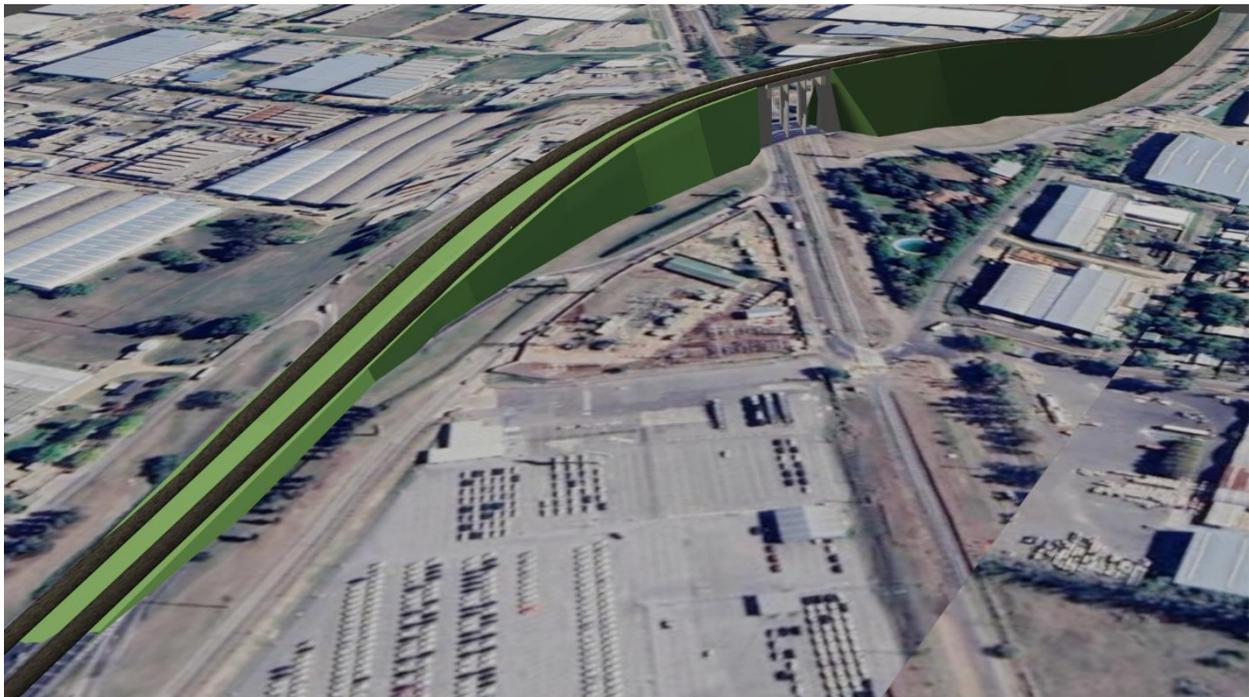
Figura 19. Representación gráfica del alineamiento horizontal y vertical del kilómetro 37, Panamericana

El lugar del suceso tiene la particularidad geométrica de ser el inicio de una curva vertical convexa que a su vez contiene dos curvas horizontales, curva y contracurva (curva a continuación de la primera, pero en sentido contrario).

Nota: representación gráfica donde se observa el alineamiento horizontal y vertical del tramo. La imagen no está a escala, fue confeccionada solo a los fines de ilustrar las características de la vía.

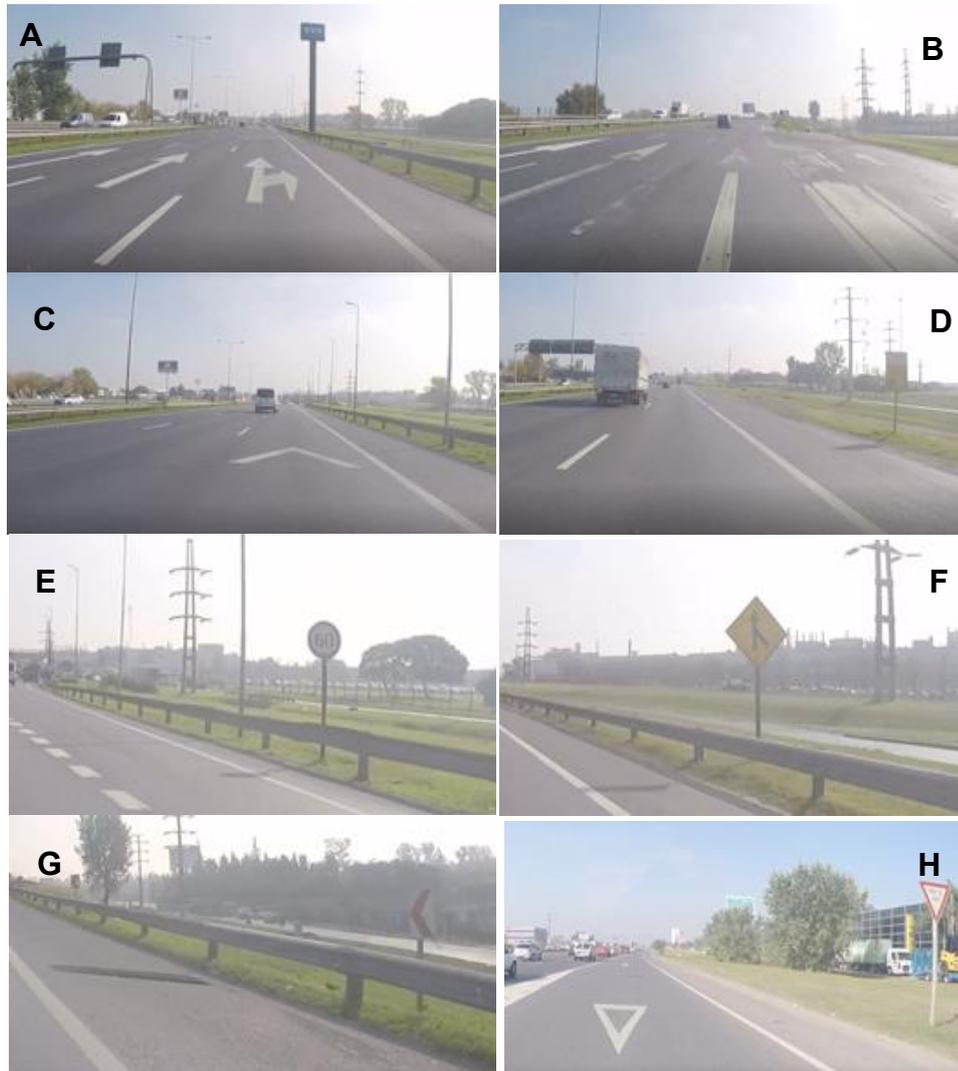
Figura 21. Imágenes representativas de la señalización.

Nota: Imágenes representativas de la señalización. (a) imagen de calzada ascendente con señales horizontales en buen estado. (b) imagen de calzada ascendente con señales horizontales en mal estado debido al suceso en el km 37. (c) imagen de calzada ascendente con señalización horizontal para niebla. (d) imagen de calzada ascendente con señalización vertical al costado para niebla (e) imagen de calzada ascendente, señal vertical para disminución de velocidad a 60 km/h en rama de salida (f) imagen de calzada ascendente, señal vertical que indica incorporación una corriente de tránsito en el mismo sentido a la calzada. (g) imagen de calzada ascendente, señal vertical chevronees en la curva horizontal para indicar que la misma es considerada riesgosa. (h) imagen de calzada descendente en rama de entrada a la autopista con señal vertical y horizontal preventiva de ceda el paso. Fuente: JST, 2022

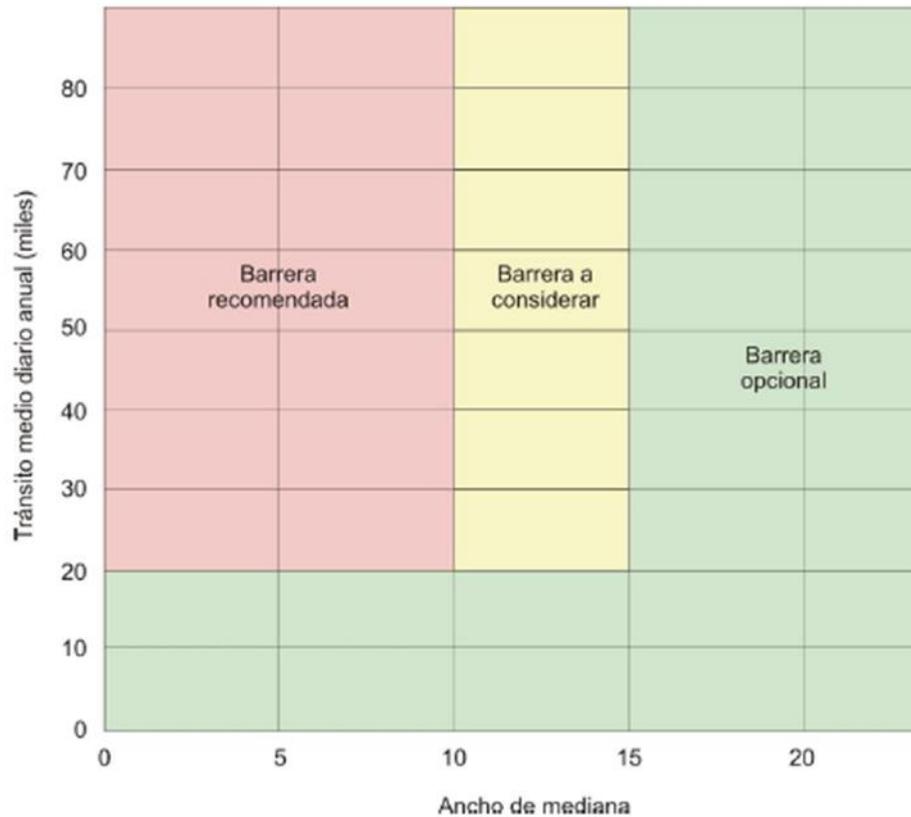
Figura 25. Tránsito Medio Diario Anual por ancho de mediana para la justificación de barreras

La figura siguiente es un gráfico de la *Road Design Guide* (citado por DNV 2010) para la justificación de barreras en mediana en caminos con control total de accesos (autopistas), en función del TMDA del tramo y el ancho de mediana.

Para el caso en estudio, según información proporcionada por AUSOL, el TMDA del tramo para los últimos 6 años (2015-2021) es en promedio anual de 92 200 vehículos y el ancho de mediana es entre 5 y 6 metros. Como se refleja en la Figura 24, estos valores justifican el uso de barrera de contención en la mediana. Por su parte, para seleccionar el tipo de barrera y el nivel de contención adecuado a las características del tramo o de determinado sector de este, se debe buscar una solución que cumpla con las siguientes condiciones (DNV, 2010):

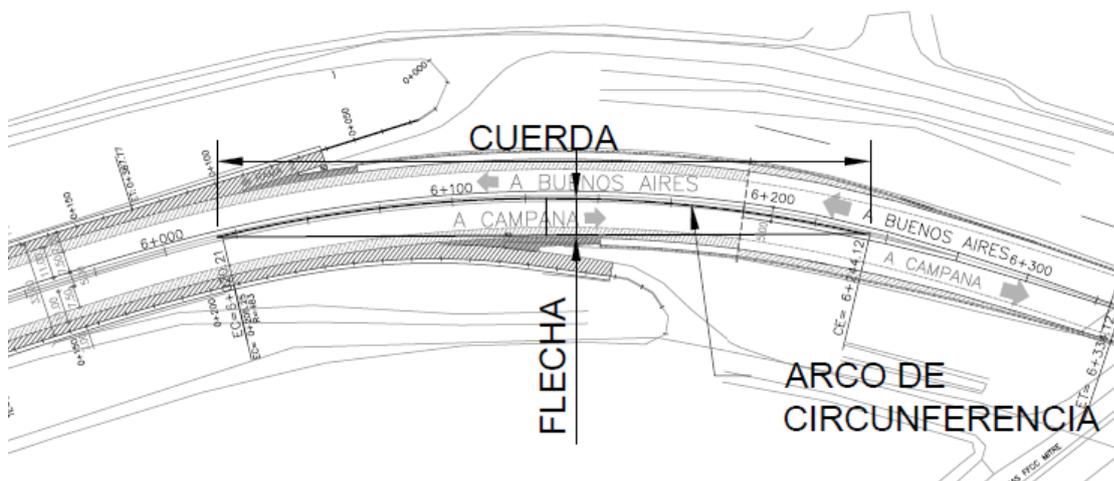
Figura 27. imagen representativa de la curva 1 en sentido ascendente donde se observan los parámetros de la cuerda y la flecha del arco de circunferencia

$$R = \frac{221,9530^2}{8 \times 12,8080} + \frac{12,8080}{2} = 487 \text{ m}$$

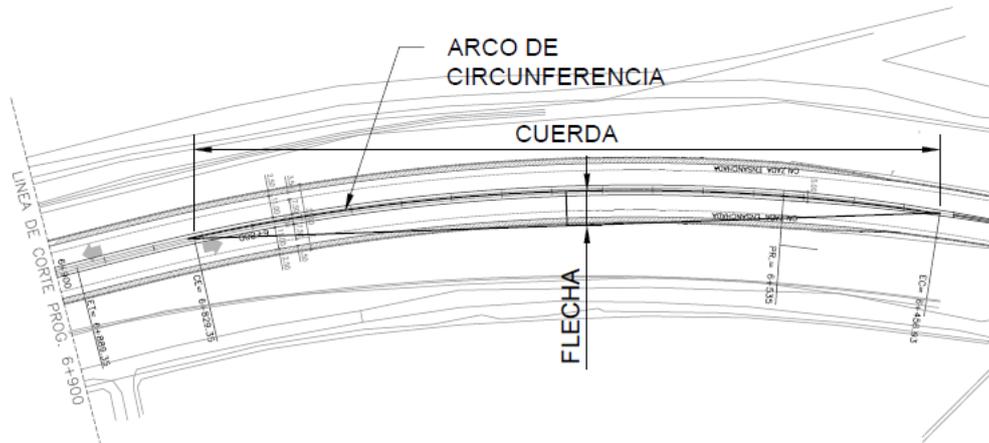
Figura 28. Imagen representativa de la curva 2 en sentido ascendente donde se observan los parámetros de la cuerda y la flecha del arco de circunferencia

$$R = \frac{370,2942^2}{8 \times 17,2535} + \frac{17,2535}{2} = 1002 \text{ m}$$

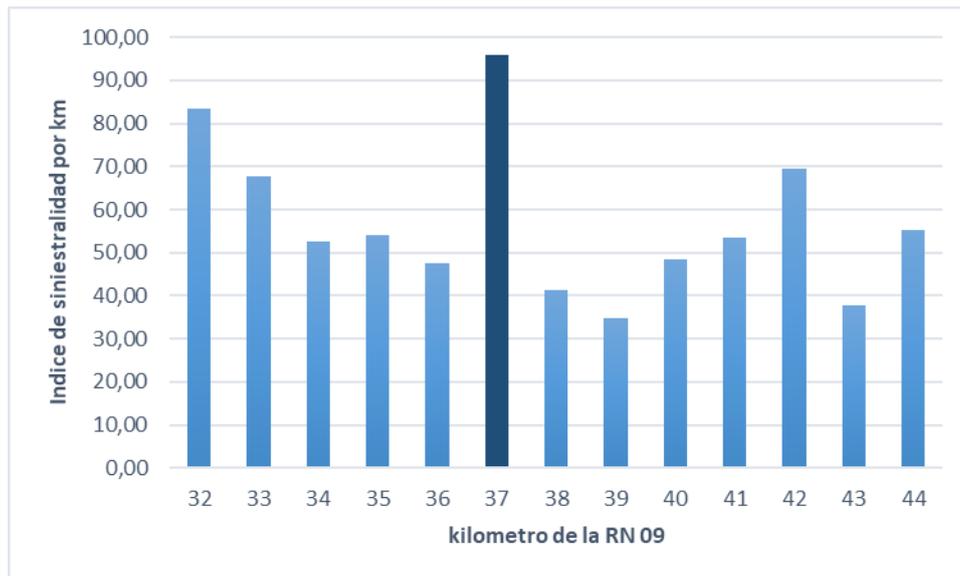
Figura 33. Accidentología por kilómetro tramo 32 a 44, autopista Panamericana, Ruta Nacional 9

Como se observa en la Figura 33, al comparar el índice de siniestralidad por kilómetro, el 37 es el que presenta los mayores niveles de siniestralidad (IS 95,85) seguido por el 32 (IS 83,34).

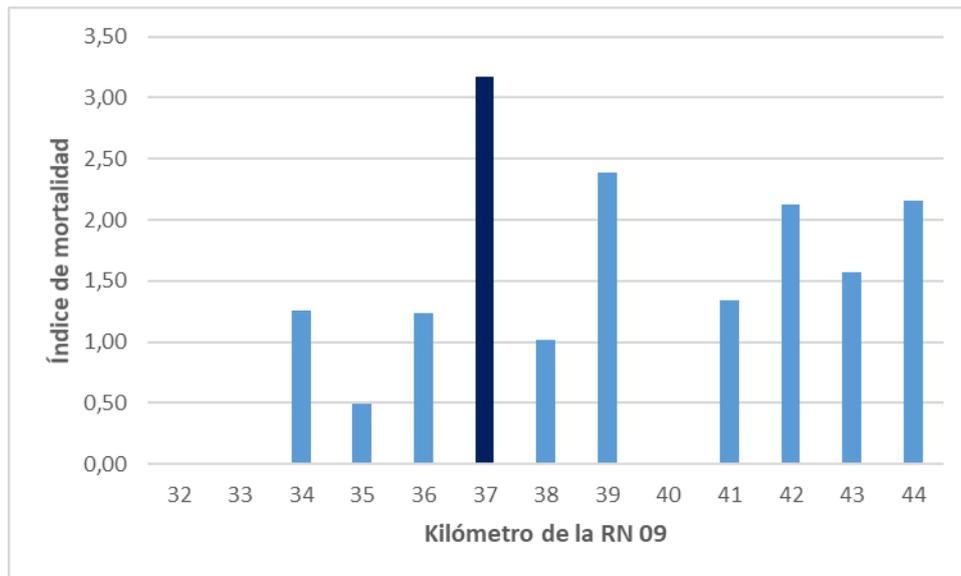
Figura 34. Mortalidad por kilómetro tramo 32 a 44, autopista Panamericana, Ruta Nacional 9

Como se observa en la Figura 34, nuevamente el kilómetro 37 es el que presenta mayores niveles de mortalidad por kilómetro (IM 3,17), seguido en este caso por el kilómetro 39 (IM 2,39).

A modo de conclusión se puede sostener que el kilómetro 37 es un tramo con una alta concentración de accidentes y víctimas fatales.
