# Informe Provisional de Seguridad Operacional

Pérdida de control en vuelo/Propietario privado

Sonerai II LS, LV-X393

**71265/20**

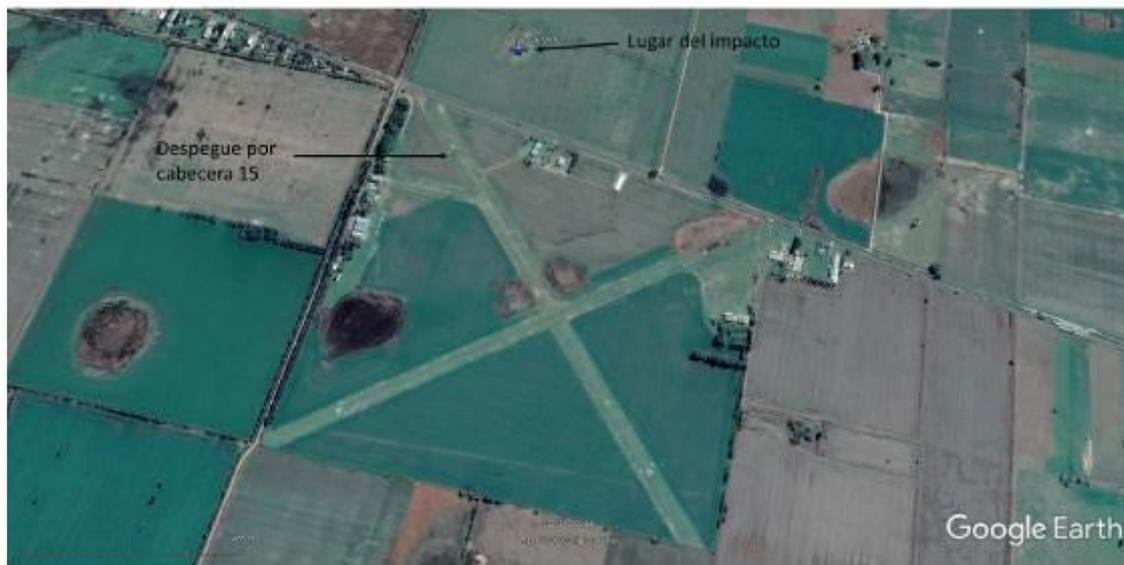
Figura 2. Vista aérea del AD Esperanza y lugar de impacto

La aeronave impactó en un lote ubicado a 250 metros de la ruta provincial 70; y a 390 metros de la cabecera 15 del AD Esperanza. La superficie del terreno estaba blanda por lluvias recientes, además estaba cubierta con rastros de soja a excepción de una pequeña porción de forma circular que por ser más baja estaba cubierta con agua y vegetación del lugar.
