Informe preliminar

Suceso automotor

Tipo de evento: colisión frontal

Lugar: Ruta Nacional 12, kilómetro 1169, Berón de Estrada, Corrientes

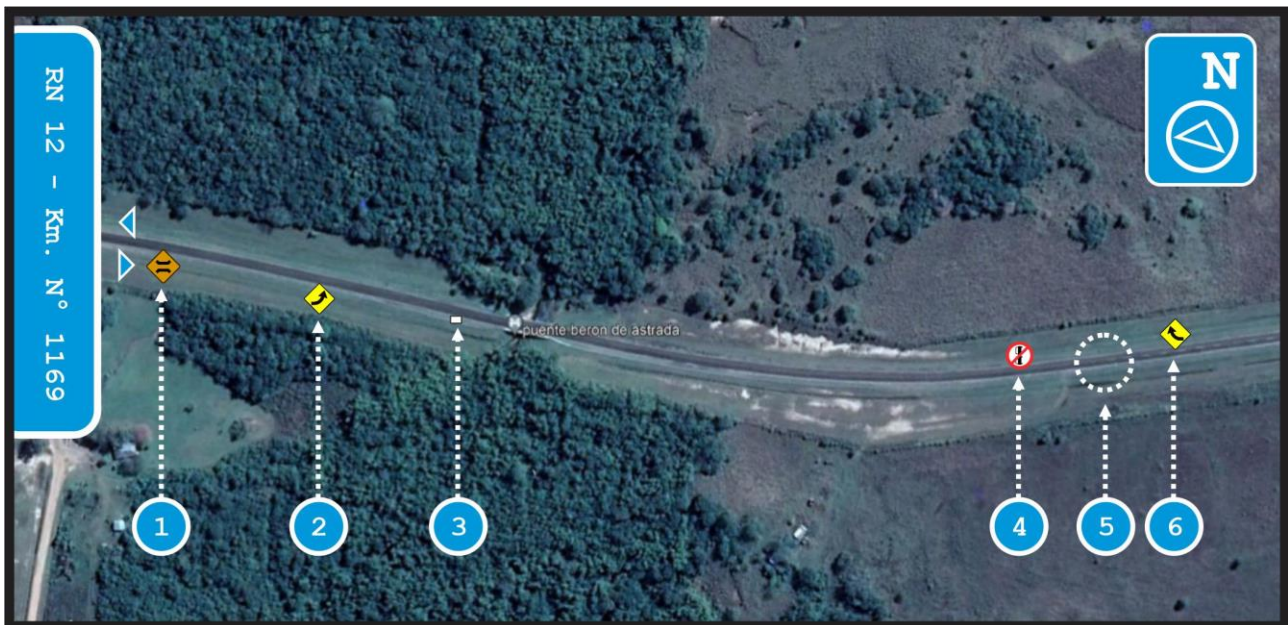
Figura 2. Captura de imagen satelital de la ubicación del suceso, cuyas referencias indican sobre la vía, de izquierda a derecha: 1) Posición de la señal preventiva de puente, 2) Posición de la señal preventiva de curva a la izquierda, 3) Posición de la señal informativa del kilómetro 1169, 4) Posición de la señal reglamentaria de prohibición de adelantamiento, 5) Lugar de ocurrencia del impacto entre los vehículos, y 6) Posición de la señal preventiva de curva a la derecha. Fuente: Google, 2022.
