INFORME DE SEGURIDAD OPERACIONAL

Suceso: accidente

Título: Desprendimiento de barquilla en camión con brazo hidráulico Mercedes Benz VGY623, ocurrido en corsódromo Jose Luis Gestro, Gualeguaychú, Provincia de Entre Ríos

Fecha y hora del suceso: 6 de febrero de 2022 a las 04:10 (UTC)

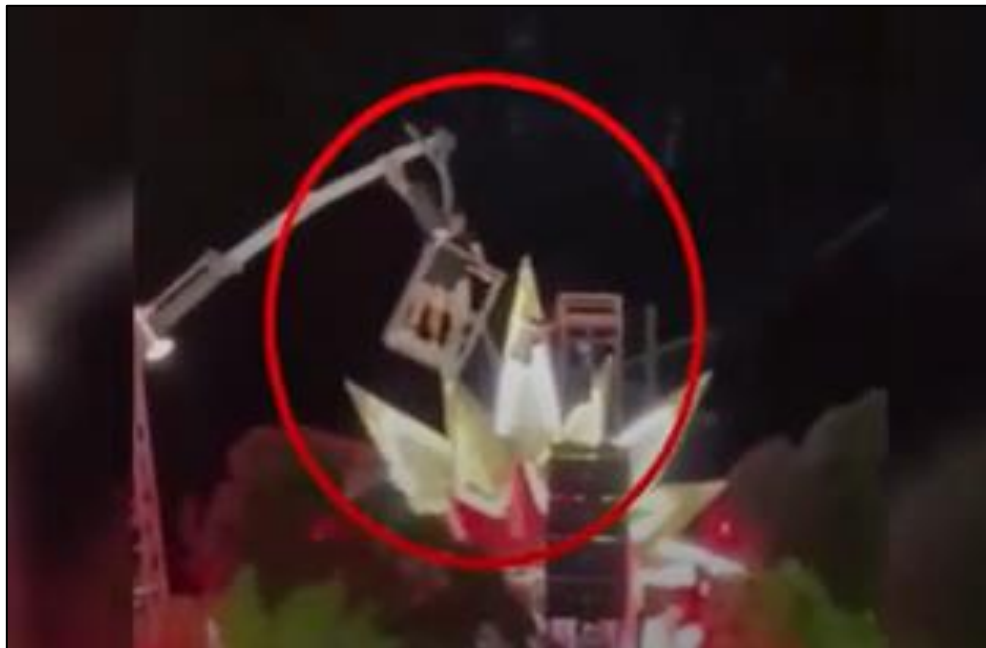
Figura 14. Secuencia del desprendimiento de la guindola (editado por la fuente periodística)

- El canasto estaba inclinado y se encontraba sujetando la estructura decorativa (*El Sol*) que se enganchó a la carroza.
- Uno de los ocupantes reconoció que estaba fallando el material y, luego de haberle hecho señas al operario para que baje el brazo, atinó a sujetarse del brazo hidráulico segundos antes de la separación del canasto.
