## INFORME PRELIMINAR

Colisión en paso a nivel entre tren M38 y ómnibus urbano AD595OB, calle Independencia, San Martín, Provincia de San Juan

Fecha y hora: 11 de agosto de 2022 a las 22:56 (UTC)

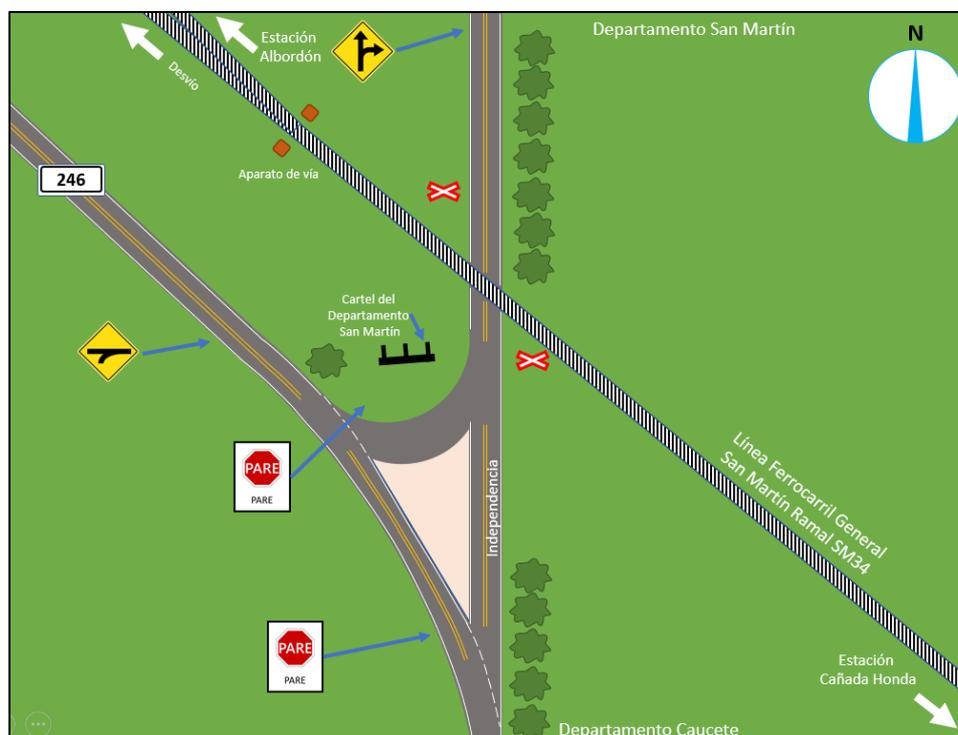
Figura 5. Croquis de relevamiento del lugar del suceso

De acuerdo a lo relevado en campo por el equipo de investigación, la intersección de la calle Independencia con el eje de la vía férrea de la línea San Martín no es perpendicular (posee un ángulo superior a  $90^\circ$ ). Asimismo, a aproximadamente 35 m del PAN, en el sentido de circulación vehicular que va de norte a sur, se halla la intersección con la Ruta Provincial 230.

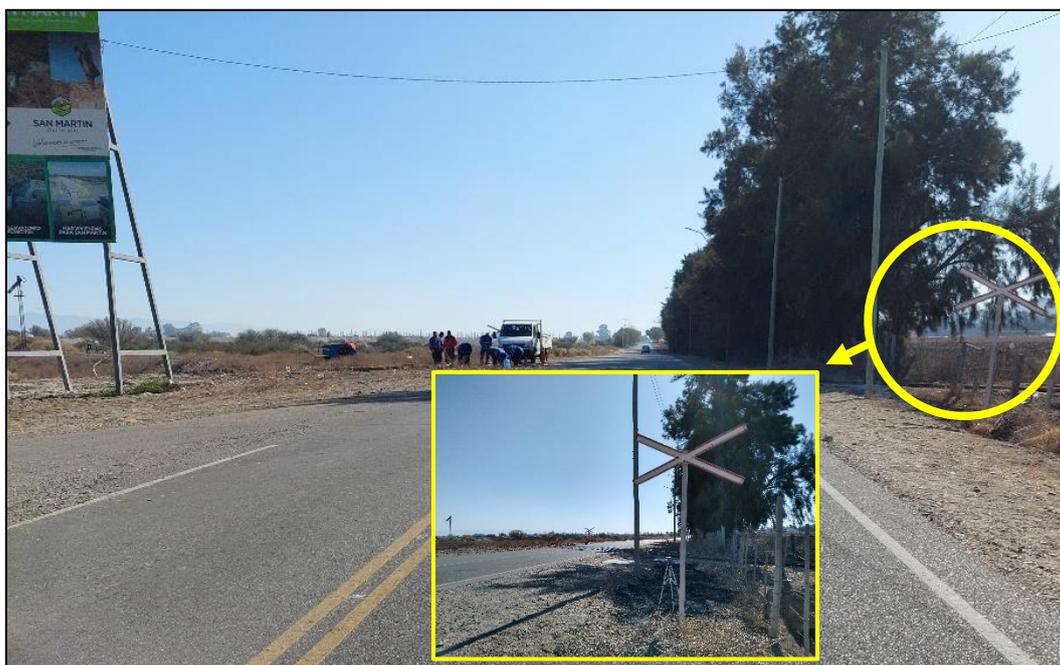
Figura 7. Señal P.3 del anexo L, Dto. 779/95

Señalización	Descripción	Estado
Separador de tránsito	En 50 m anteriores a la línea de detención. Señal H.14, anexo L, Dto. 779/95	Presente
Línea de detención	A 5 m del primer riel, como mínimo. Señal H.4, anexo L, Dto. 779/95	Ausente
Cruz de San Andrés horizontal	A no menos de 15 m del cruce, una por carril. Señal H.13 del anexo L, Dto. 779/95	Ausente
