JST | SEGURIDAD EN EL TRANSPORTE

INFORME PRELIMINAR

Colisión en paso a nivel de avenida Donato Álvarez, entre camión AC609WZ y tren 3591, en Caballito, Ciudad Autónoma de Buenos Aires

Fecha: 2 de julio de 2022

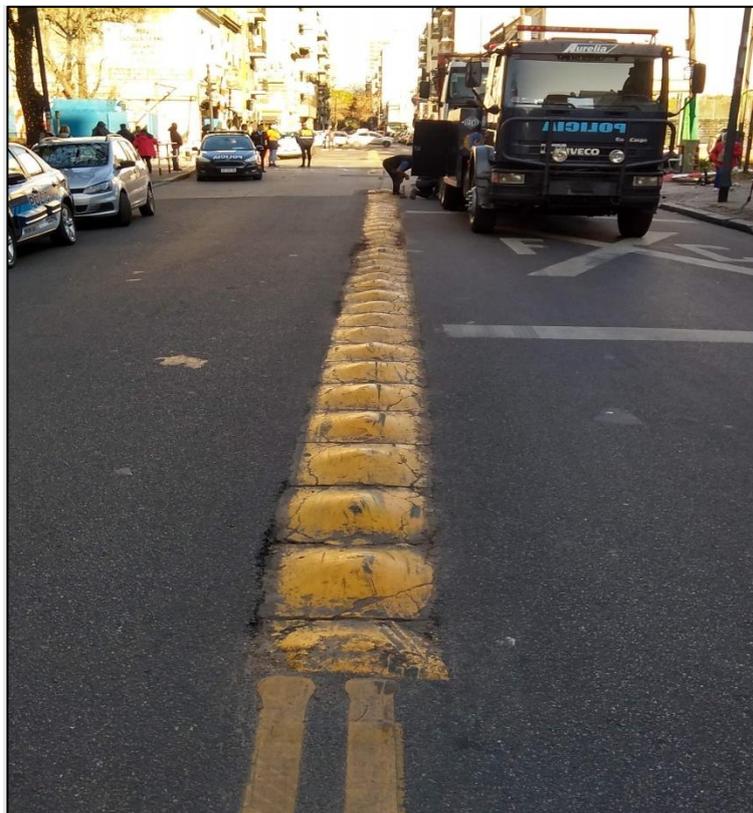
Figura 5. Imagen de la red vial

La avenida Donato Álvarez es una de las arterias principales del tejido urbano de Caballito y cuenta con doble sentido de circulación (norte/sur). La calzada está conformada por una capa superior de asfalto y sin fallas visibles. Se encuentra demarcada en la zona central con separador de tránsito previo al PAN y doble línea amarilla sobre la zona de vías. Presenta un ancho estimado de 20 m con cordones de hormigón.
