INFORME PRELIMINAR DE SUCESO AUTOMOTOR

Título: Pasajeros y cargas, colisión múltiple, Zárate, Buenos Aires

Fecha y hora: 16/6/2022 06:30

Expediente: EX-2022-62680386- -APN-DNISAU#JST

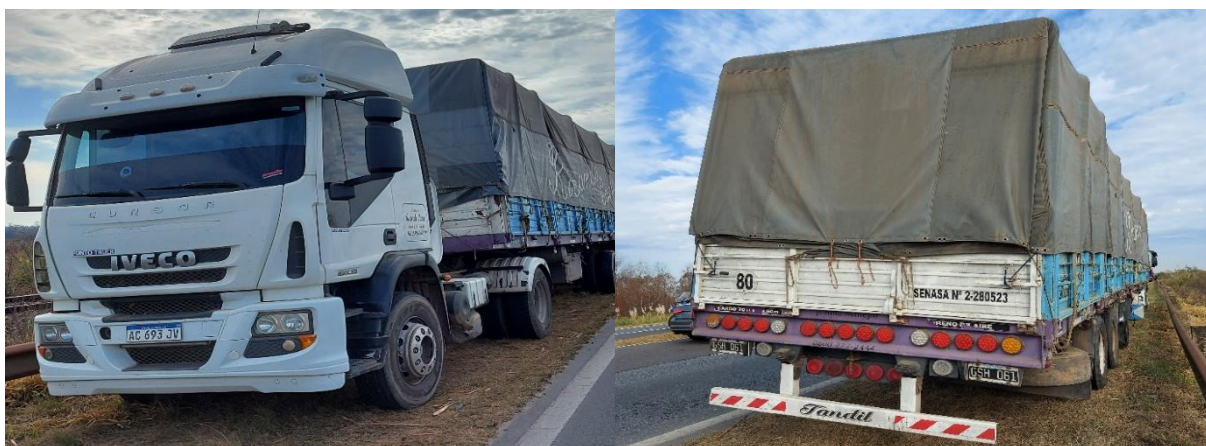
Figura 8. Fotografías del Vehículo 1. Fuente: JST, 2022.

Vehículo 1 (cargas)	Dominio: AC693JV	Tipo: Camión tractor
Categoría	N3: vehículo para transporte de carga con un peso máximo superior a los doce mil kilogramos	
Marca	IVECO	
Modelo	450 C33T MLL	
Año	2018	
Tipo de caja	Tractor	
Configuración de ejes	S1 - D2	
Revisión Técnica Obligatoria (CENT)	Tipo	Cargas interjurisdiccional
	Resultado	Apto
	Realizada	12/11/2021
	Vencimiento	12/11/2022
	Estado	Vencida
RUTA	Validación	19/11/2021
	Clase de carga habilitada	Carga general
Ubicación de daños	Sin daños	
Dominio: GSH061	Tipo: Semirremolque	
Categoría	O4: remolques cuyo peso máximo es mayor a diez mil kilogramos	
Marca	Salto	
Modelo	SRBV	
Año	2007	
Tipo de caja	Caja abierta	
Configuración de ejes	S1 - D2	
Revisión Técnica Obligatoria (CENT)	Tipo	Cargas interjurisdiccional
	Resultado	Apto
	Realizada	12/11/2021
	Vencimiento	12/11/2022
	Estado	Vigente
RUTA	Validación	19/11/2021
	Clase de carga habilitada	Carga general
Ubicación de daños	Sin daños

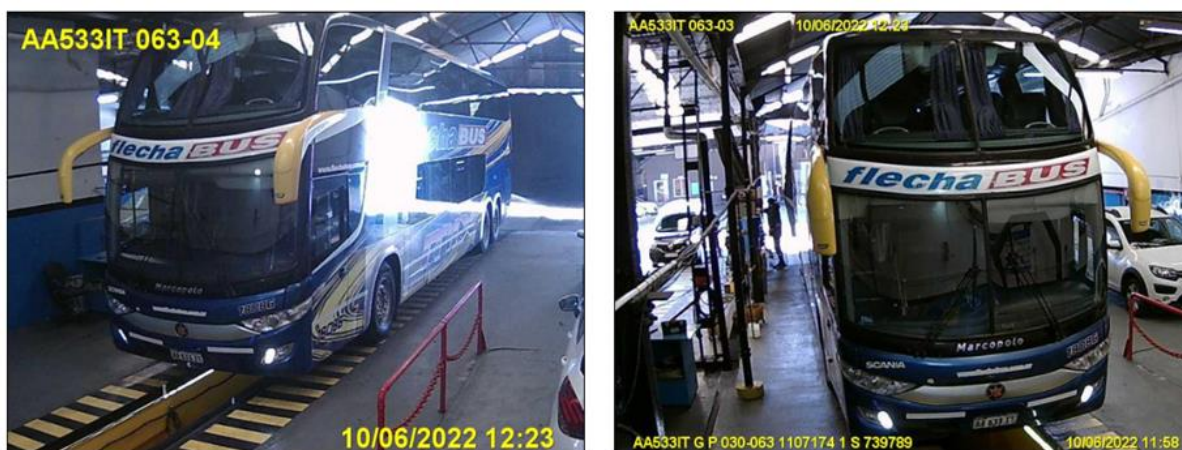
Figura 15. Fotovalidación del Vehículo 4 durante la Revisión Técnica Obligatoria. Fuente: RTO, CENT, 2022

El Vehículo 4 obtuvo daños en el sector anterior derecho y lateral derecho anterior. También en el sector frontal en toda su altura, incrementados sobre el lateral derecho, donde las deformaciones superan la línea del paragolpes. También se observaron faltantes de todos los parabrisas.

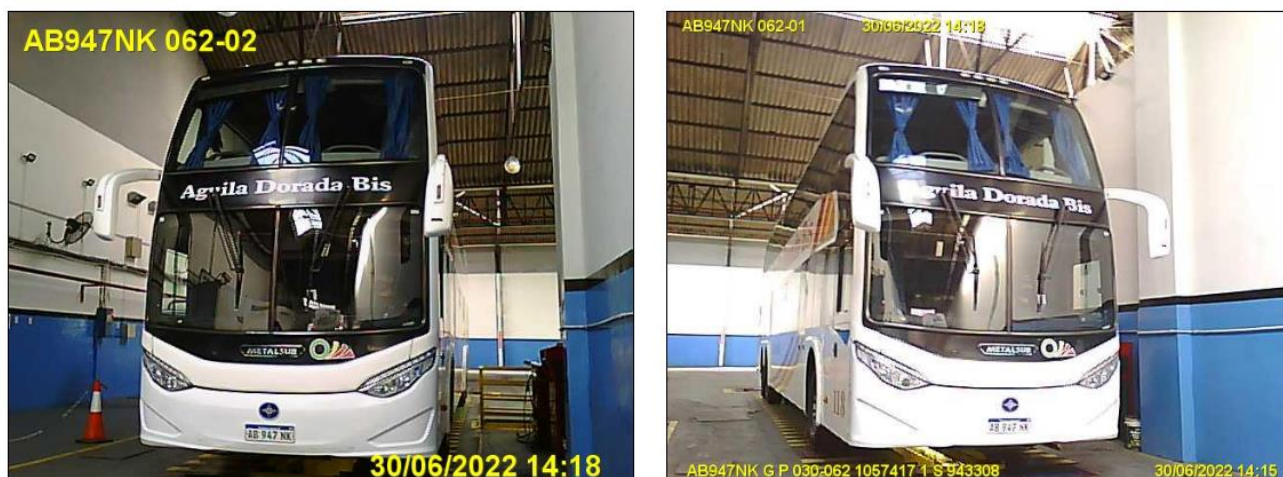
Figura 17. Fotovalidación del Vehículo 5 durante la Revisión Técnica Obligatoria. Fuente: RTO, CENT, 2022

El Vehículo 5 obtuvo daños principales en la zona frontal a la altura del paragolpes.

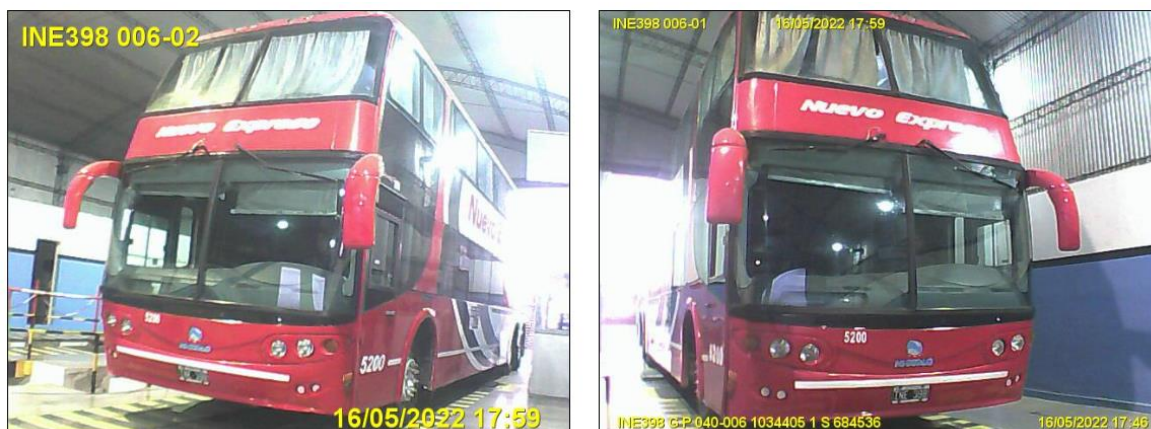
Figura 19. Fotovalidación del Vehículo 6 durante la Revisión Técnica Obligatoria. Fuente: RTO, CENT, 2022

El Vehículo 6 obtuvo daños en el sector frontolateral derecho y se observó la ausencia de un parabrisas en la misma zona.
