INFORME PRELIMINAR DE SUCESO AUTOMOTOR

Título: 114. IP. Cargas, colisión múltiple, Las Flores, Buenos Aires

Fecha y hora: 25/07/2022 19:15

Resultados: una persona fallecida y dos personas lesionadas

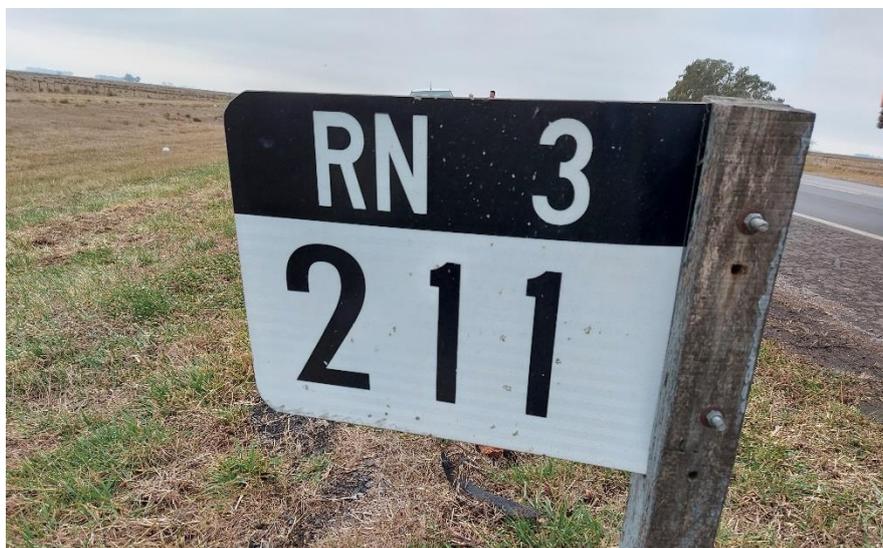
Se observó la presencia del cartel progresivo kilométrico 211 de la Ruta Nacional 3 a 338 metros del área de impacto.

Figura 3. Cartel progresivo kilométrico 211 de la Ruta Nacional 3. Fuente JST, 2022

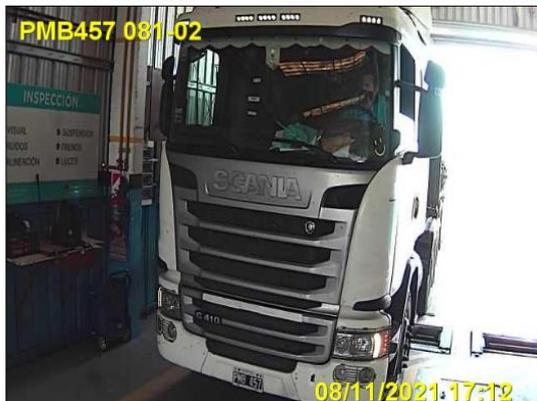
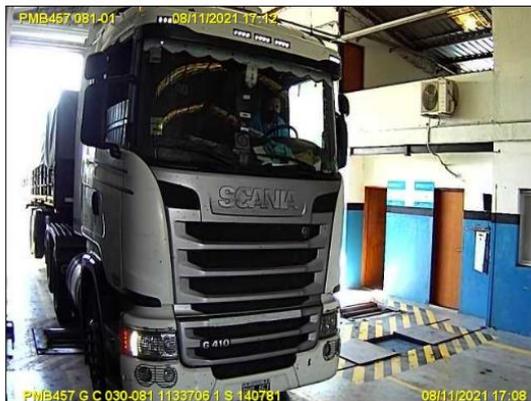
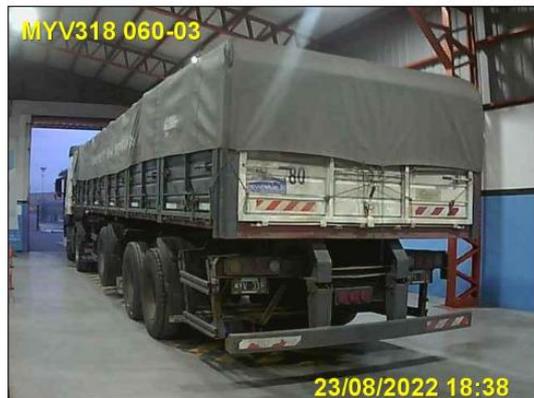
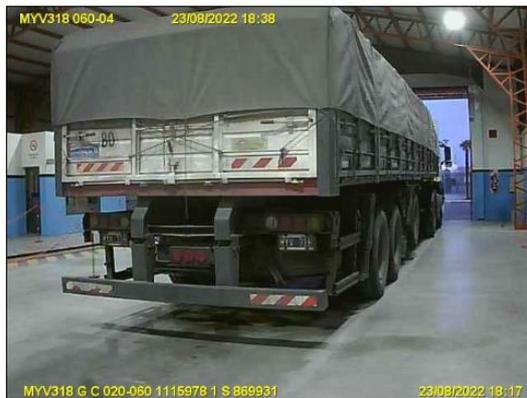
Figura 5. Fotovalidación RTO del Vehículo 1. Fuente: CENT, 2022

Fecha Revisión: 08/11/2021
Fecha Vencimiento: 08/11/2022
Resultado: Apto
Tipo de Uso: GC (Carga Interjurisdiccional)
Certificado: S 140781
Taller: (081) REVICAUÑELAS S.A.

Fecha Revisión: 23/08/2022
Fecha Vencimiento: 23/08/2023
Resultado: Apto
Tipo de Uso: GC (Carga Interjurisdiccional)
Certificado: S 869931
Taller: (060) Verificación Olavarría S.A.

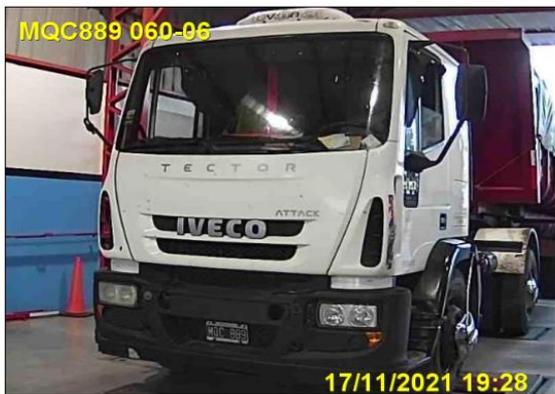
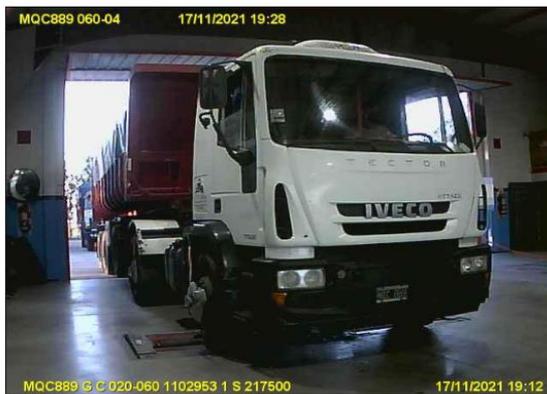
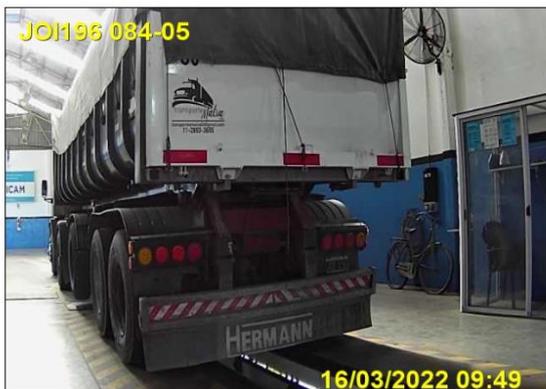
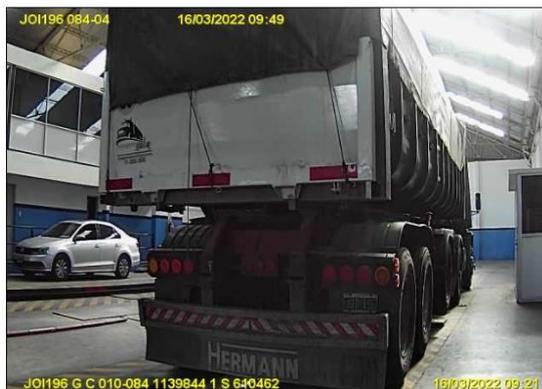
Figura 8. Fotovalidación RTO. Fuente: CENT, 2022

Fecha Revisión: 17/11/2021
Fecha Vencimiento: 17/11/2022
Resultado: Apto
Tipo de Uso: GC (Carga Interjurisdiccional)
Certificado: S 217500
Taller: (060) Verificación Olavarría S.A.

Resultado: Apto
Tipo de Uso: GC (Carga Interjurisdiccional)
Certificado: S 610462
Taller: (084) Inspec. Técnica San Justo S.A.

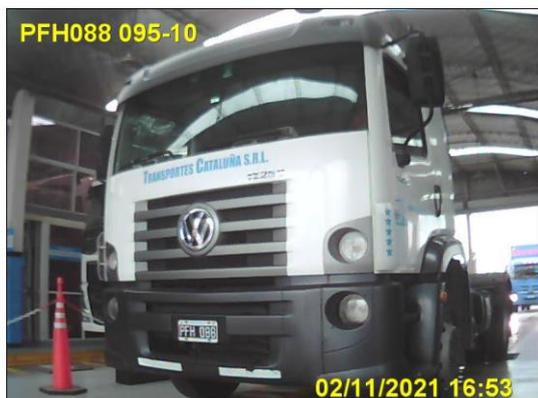
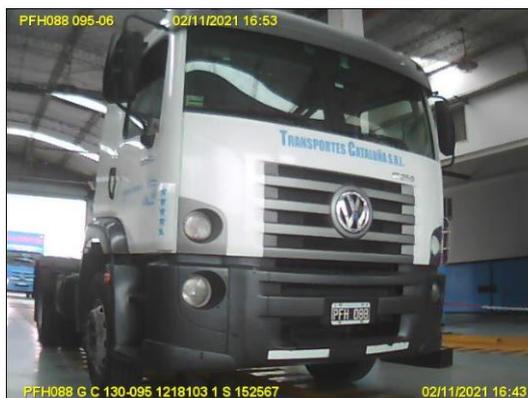
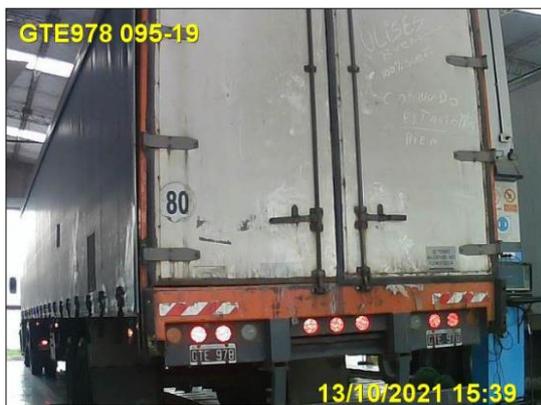
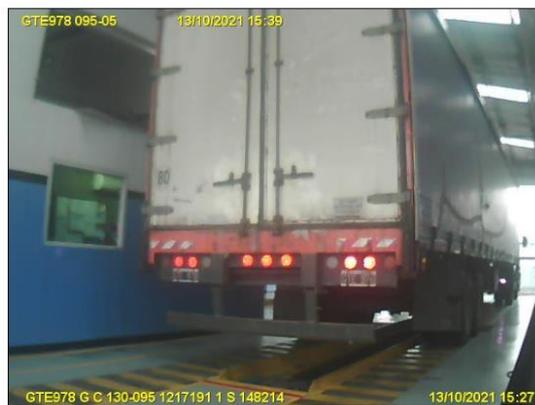
Figura 11. Fotovalidación RTO. Fuente: CENT, 2022

Resultado: Apto
Tipo de Uso: GC (Carga Interjurisdiccional)
Certificado: S 152567
Taller: (095) La Verificadora del Norte S.R.L.

Resultado: Apto
Tipo de Uso: GC (Carga Interjurisdiccional)
Certificado: S 148214
Taller: (095) La Verificadora del Norte S.R.L.

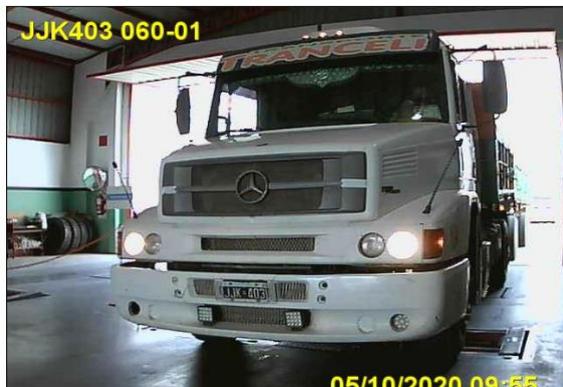
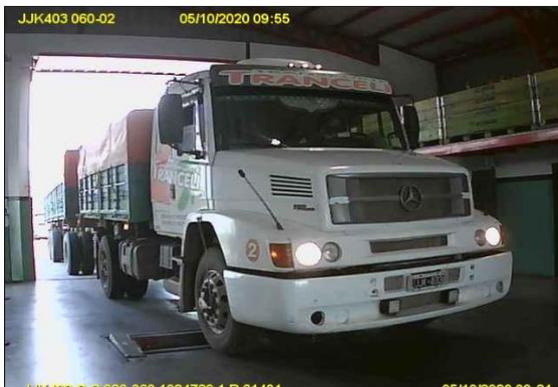
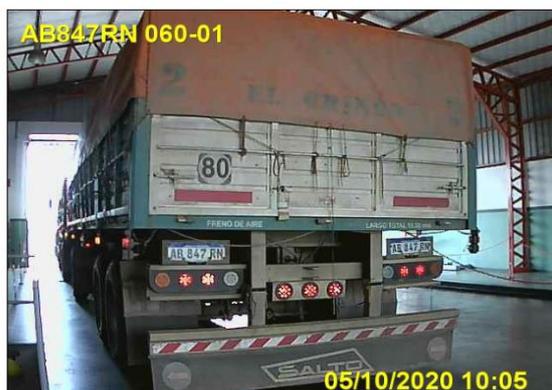
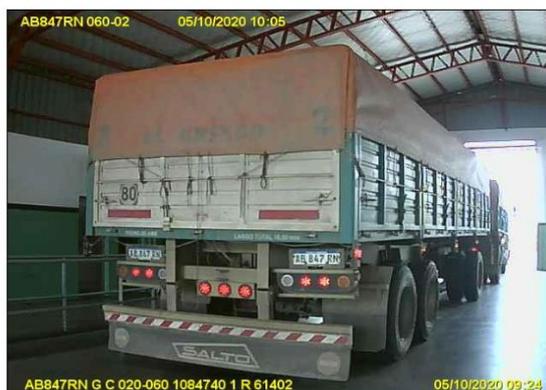
Figura 14. Fotovalidación RTO. Fuente: CENT, 2022.

Resultado: Apto
Tipo de Uso: GC (Carga Interjurisdiccional)
Certificado: R 061401
Taller: (060) Verificación Olavarría S.A.

Resultado: Apto
Tipo de Uso: GC (Carga Interjurisdiccional)
Certificado: R 061402
Taller: (060) Verificación Olavarría S.A.

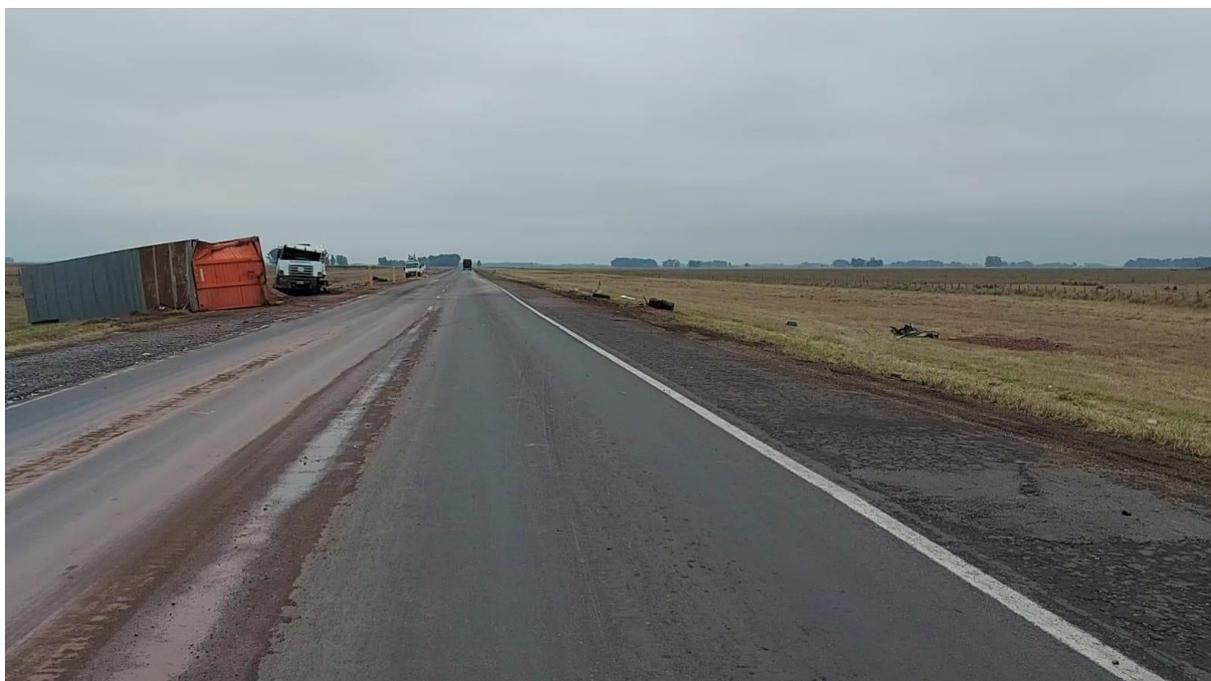
Figura 17. Sentido de circulación del Vehículo 1 hacia la ciudad de Azul. Fuente: JST, 2022

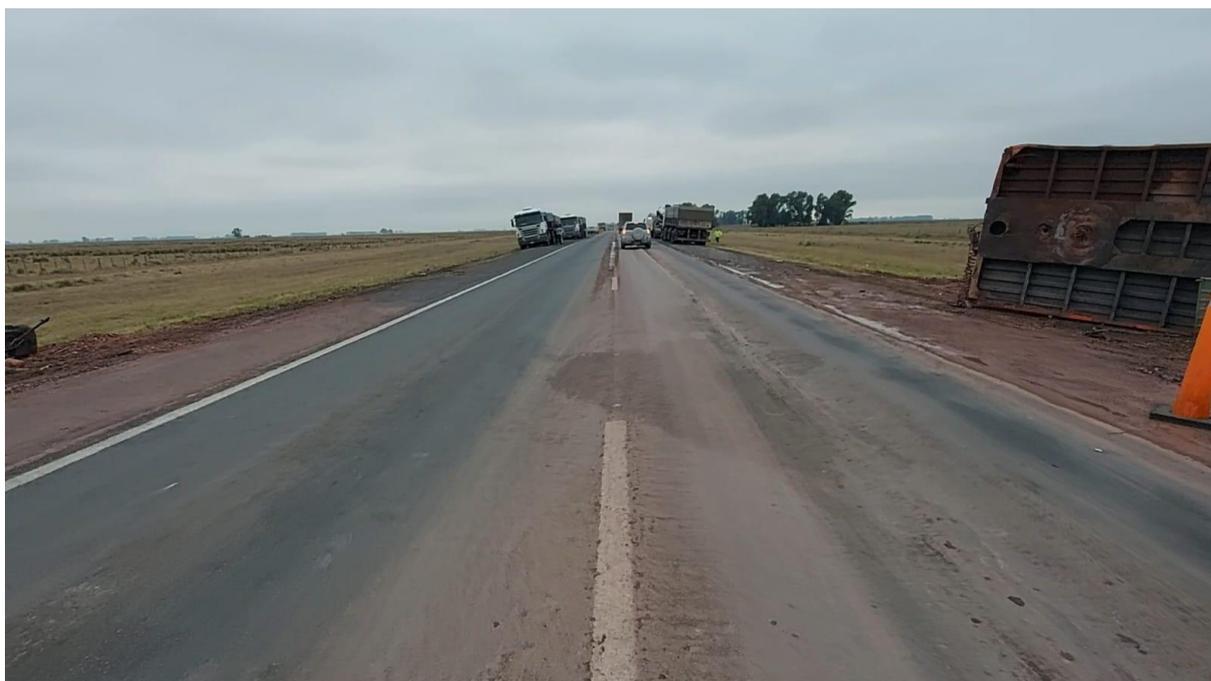
Figura 18. Sentido de circulación hacia la ciudad de San Miguel del Monte de los vehículos 2, 3, y 4.
