# Informe de Seguridad Operacional

Operaciones a baja altura/Pérdida de control en vuelo

Tecnam P-2002 Sierra MK-II, LV-S084

**20096630/21**

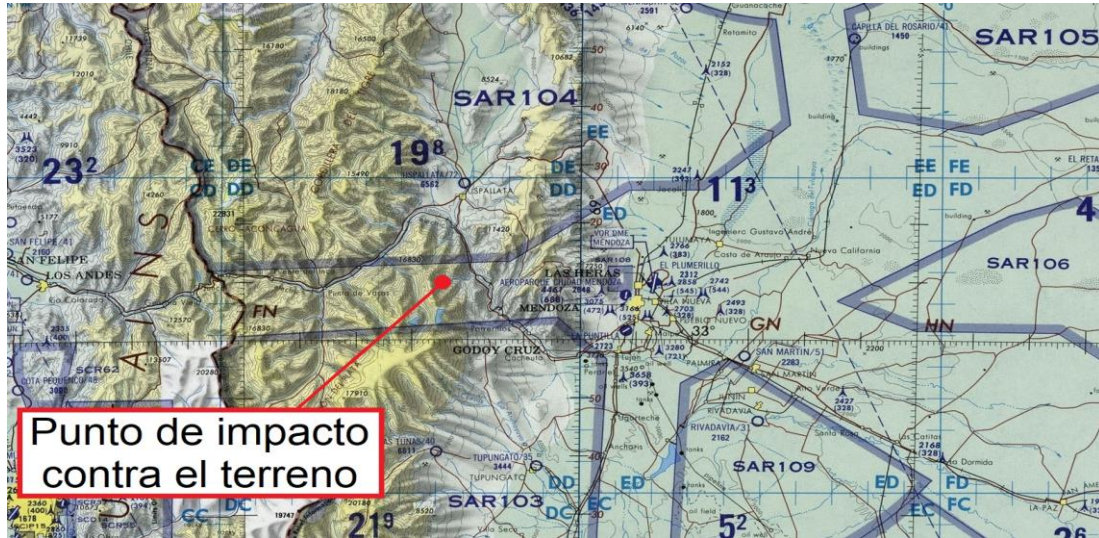
Figura 2. Imagen de la carta visual y el lugar del suceso

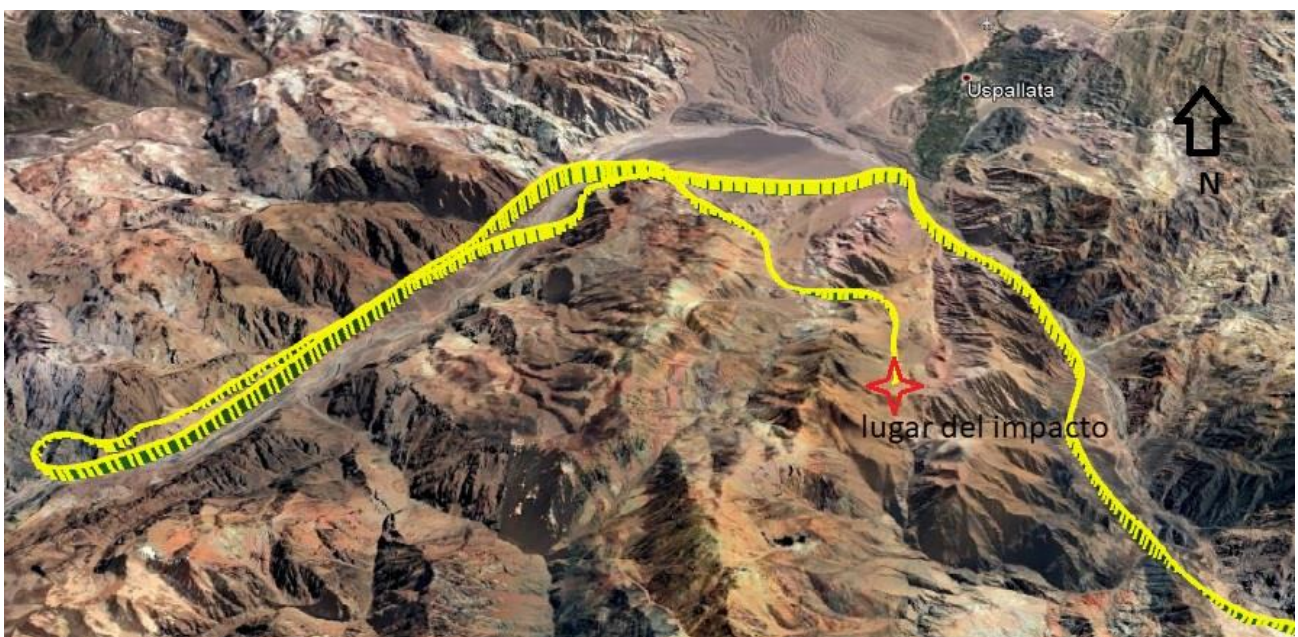
Posterior al despegue y con parámetros de vuelo normales se dispusieron a realizar el itinerario establecido. Encontrándose en cercanías de Uspallata y con proa a la pista de “El Manzano”, el piloto al mando notó que se encontraba por debajo del nivel de vuelo del avión que lo precedía y sin poder ascender para sobrevolar la orografía que tenía al frente. Ante esta situación, dio aviso al resto de las aeronaves, viró para evitar la colisión contra el terreno, corroborando que la potencia ya se encontraba a pleno, pero era insuficiente para mantener la línea de vuelo.

Al no poder mantener la línea de vuelo y ver que aumentaba el régimen de descenso, quiso contrarrestar esta situación ejerciendo presión de palanca atrás, pero al escuchar que se activó la alarma de pérdida, redujo toda la potencia próximo al impacto.

Figura 3. Imagen de la navegación realizada por la aeronave accidentada
