INFORME DE SEGURIDAD OPERACIONAL

Título: Choque de formaciones en la playa Retiro Cargas, Ciudad Autónoma de Buenos Aires

Empresa operadora: Nuevo Central Argentino Sociedad Anónima (NCA)

Fecha y hora del suceso: 27 de agosto de 2021, 13:30 (hora local)

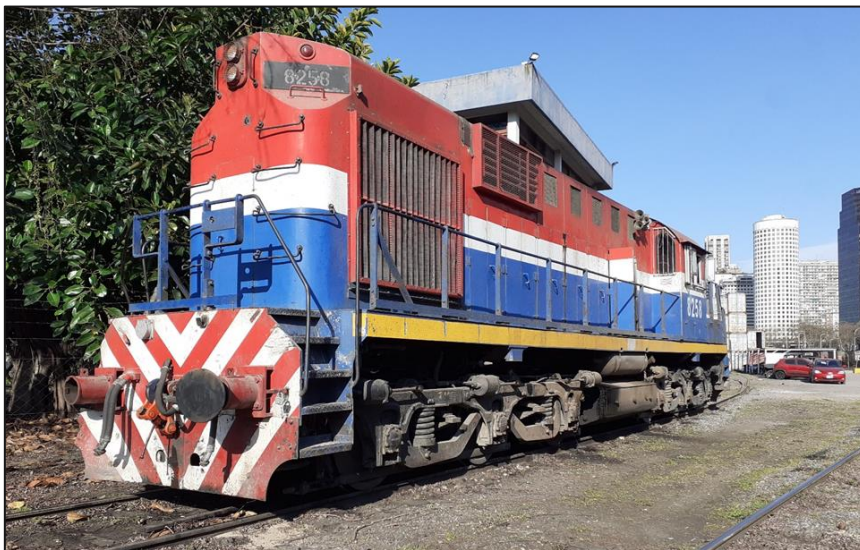
Figura 3. Locomotora ALCo RSD-16 8258 involucrada en el suceso. Fuente: JST, 2021

Características	Descripción
Marca	American Locomotive Company (ALCo)
Modelo	RSD-16
Fabricante	ALCo Schenectady, New York
Tipo	Co-Co
Trocha	1676 mm
Potencia nominal	1800 HP
Peso con suministros completos	108 Tn
Alto	4,44 m
Ancho	3,09 m
Largo	17,09 m
Observaciones: el miriñaque y el sistema de arenero de la locomotora 8258 estaban modificados, al igual que el resto de las locomotoras modelo RSD-16 de la flota de NCA.

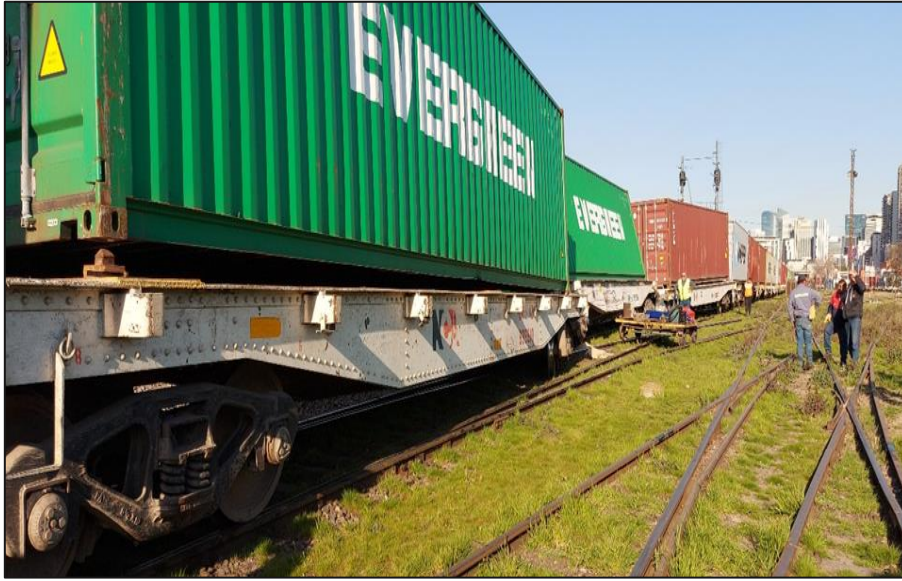
Figura 4. Vista general del tren de carga OP 9502/085 impactado por la locomotora 8258.
Fuente: JST, 2021

El vagón 797068 de la formación OP 9501/085 sufrió daños en su flanco, bastidor y viga bolster. No se registró pérdida de carga.

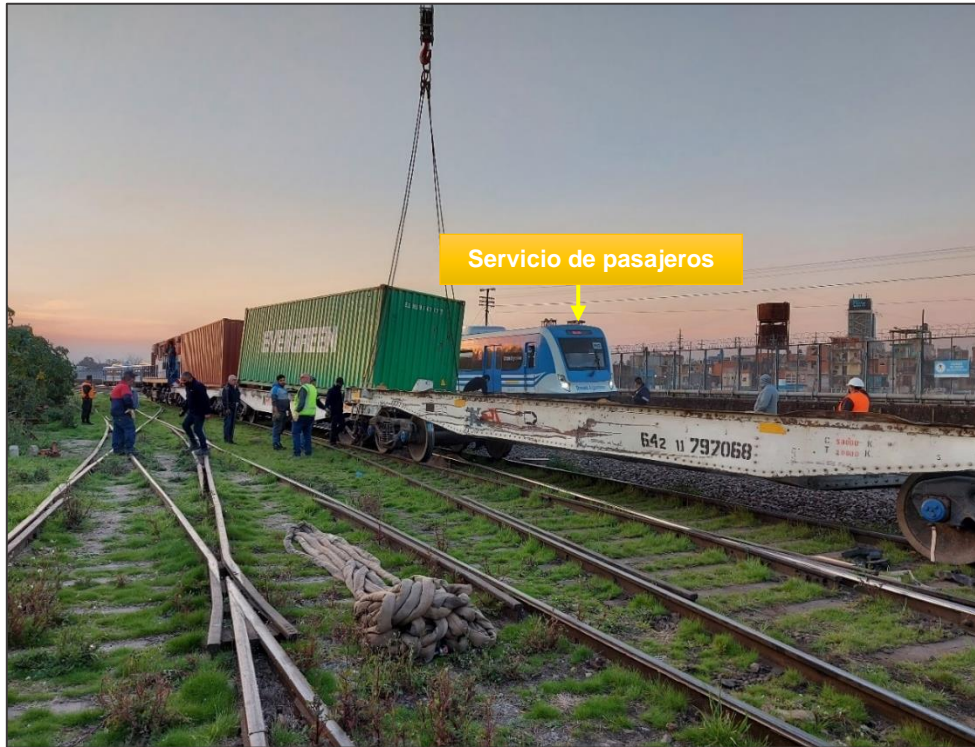
El accidente produjo la interrupción de los servicios urbanos de pasajeros de la línea Mitre, en el ramal Retiro–José León Suárez. Entre las 13:30 y 18:00 del 27 de agosto, los servicios se prestaron de forma condicional desde la estación Colegiales. Luego de la remoción del vagón impactado por la locomotora, los servicios se reanudaron desde la estación Retiro.

Figura 7. Imagen de las tareas de encarrilamiento de los vagones afectados por el suceso, donde se observa la reanudación del servicio de pasajeros por la vía principal del ramal J.L. Suárez-Retiro.

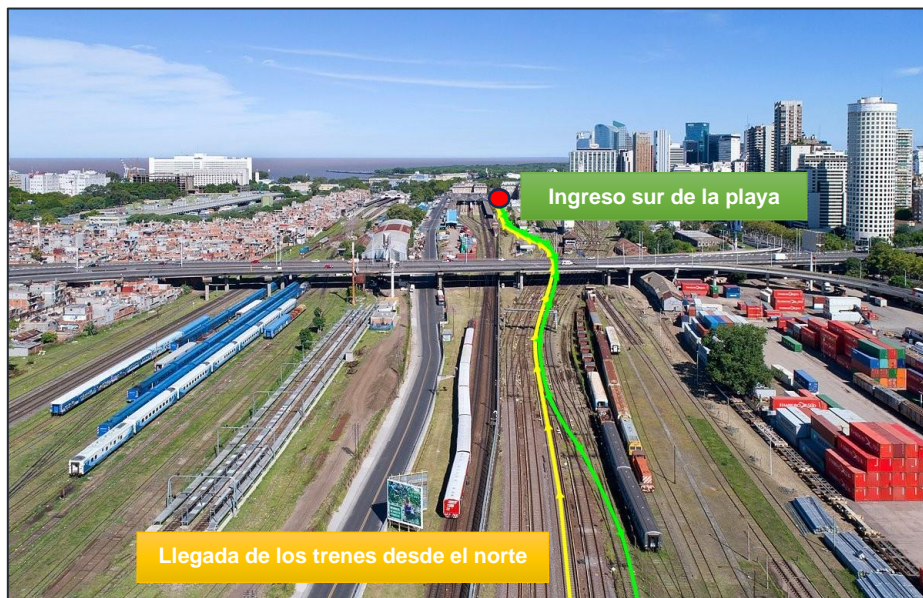
La nueva modalidad de ingreso y egreso sur generó condiciones particulares de operación, dado que los trenes arribaban a la playa desde el norte (ver Figura 12) Por tal motivo, se debía invertir el sentido de los trenes mediante el uso de vías auxiliares. Estas vías, al tener una extensión limitada, no permitían la circulación de trenes de carga de más de 25 vagones.

Figura 12. Imagen donde se observa el sentido de arribo de los trenes desde el norte (amarillo) y su ingreso a la playa Retiro Cargas por el sur (verde). Fuente: [Rail Pitures.Net](http://RailPitures.Net)

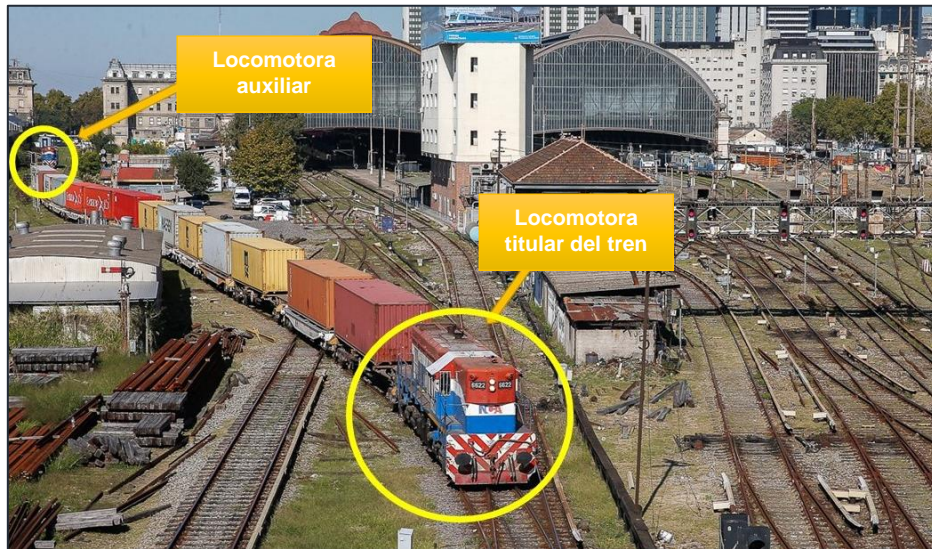
Otra de las condiciones generadas por el ingreso y egreso sur de la playa, se vinculaba con la necesidad de dejar estacionados los vehículos ferroviarios en las vías giratorias 1 y 2 para invertir su sentido y así poder ingresar o salir de la playa. Por último, las reiteradas maniobras de inversión, requerían una locomotora en cada extremo de las formaciones, como se observa en la siguiente figura.

Figura 13. Imagen de un tren en maniobra en la zona de la playa Retiro Cargas, donde se observan las locomotoras en ambos extremos de la formación. Fuente: [Rail Pitures.Net](http://RailPitures.Net)

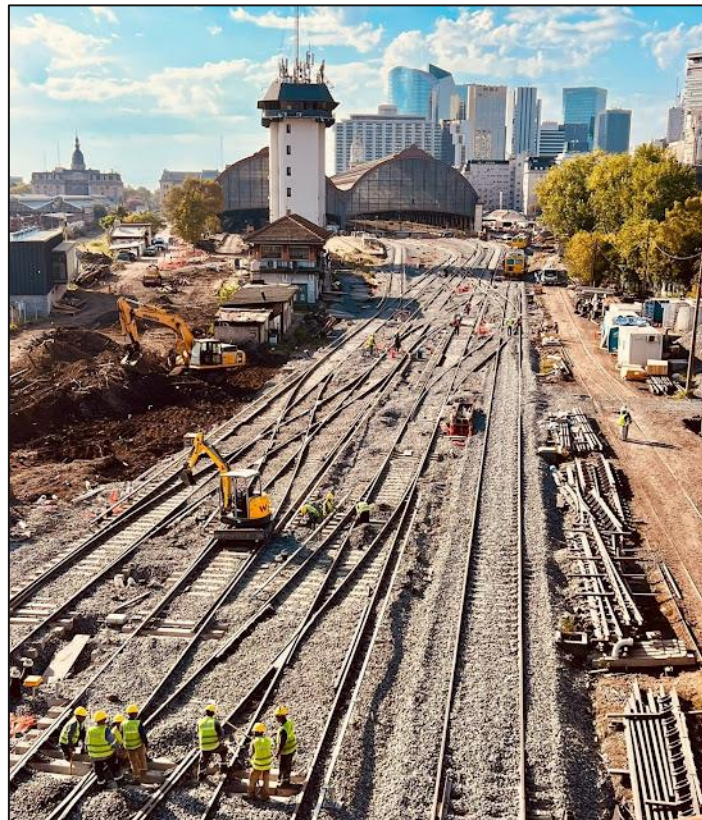
En el 2019, se inició una obra de renovación completa de la parrilla de cambios de la estación de pasajeros Retiro de la línea Mitre.

Figura 16. Obra de renovación de la parrilla de cambios de la estación de pasajeros Retiro de la línea Mitre. Fuente: [Crónica Ferroviaria](#)

En el marco de este proyecto, se instaló de forma provisoria un nuevo ADV, el cual permite acceder a la playa Retiro Cargas desde el norte. A partir de su puesta en funcionamiento (posterior al 27 de agosto de 2021), los trenes de carga comenzaron a circular por la vía 2 (descendente) del ramal J. L. Suárez. Luego, a la altura del empalme Ugarteche, se trasladan a la vía 1 (ascendente) y continúan por esta vía hasta el ingreso norte a la playa, ubicado en Cabín 2.
