INFORME PRELIMINAR DE SUCESO AUTOMOTOR

Expediente: EX-2023-17884874-APN-DNISAU#JST

Título: 153. IP. Cargas. Vuelco y colisión. Palomitas II. Salta

Fecha y hora: 15 de febrero de 2023, 6:45, aproximadamente (UTC-3)

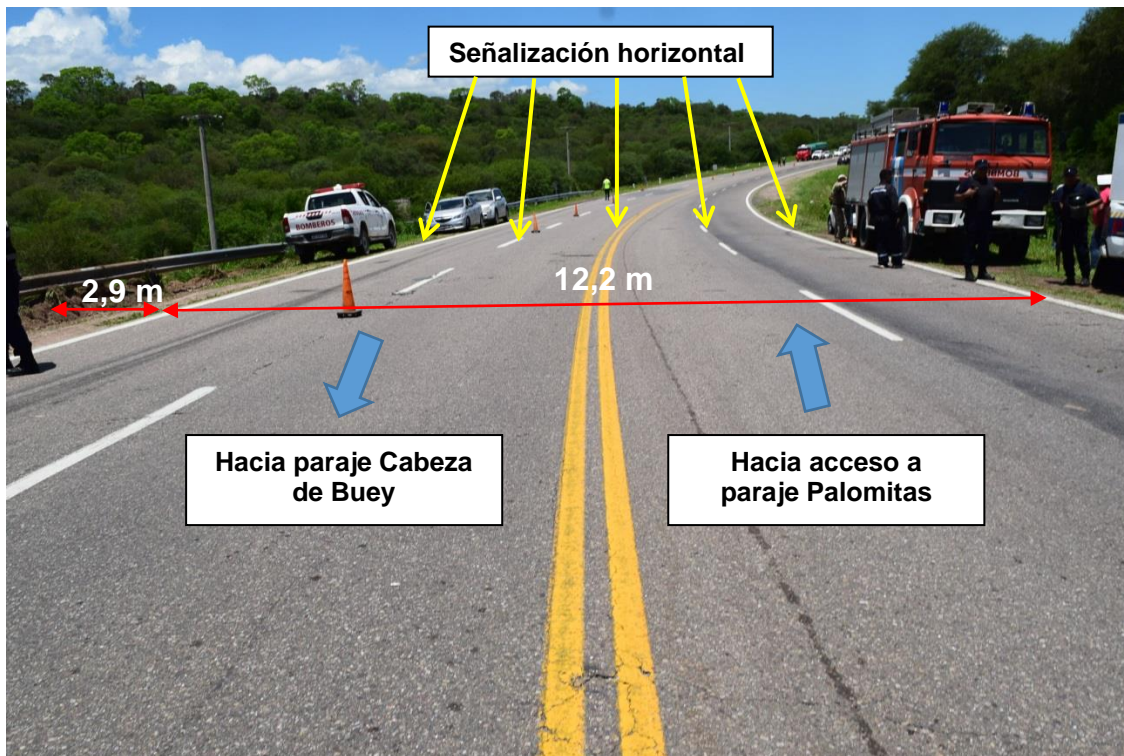
Figura 3. Cotas métricas de la vía y señalización horizontal en el tramo del sitio del suceso. Fuente: JST, 2023

Señalización: en el tramo del sitio del suceso, la RN 9 presenta señalización horizontal y vertical. La horizontal indica la división de carriles con líneas blancas discontinuas, la prohibición de sobrepaso bidireccional con una doble línea continua de color amarillo y bordes de calzada con una línea blanca continua. Asimismo, sobre la calzada del carril rápido con sentido hacia Cabeza de Buey y 240 metros al norte desde ingreso al paraje Palomitas, se ubicaba el inicio de bandas óptico sonoras de

forma intermitente por un espacio de 430 metros. Sobre el mismo carril y sentido, 25 metros más adelante, se localizaba una señal en forma de triángulo que indica “atención” y, seguida de esta última y a 20 metros, otra que indica una curva amplia. Por otra parte, la señalización vertical consta de tres tipos de señales contiguas a la banquina en sentido de circulación hacia Cabeza de Buey: la primera, a 254 metros hacia el norte del ingreso al Paraje Palomitas, consistente en un cartel que indicaba mediante una leyenda “CURVA EN PENDIENTE Y PRONUNCIADA A 500 MTS”; la segunda, a 272 metros del primero, una señal que indica una curva pronunciada; finalmente, a 160 metros de la última señal constatada, se ubica el inicio de paneles de prevención y postes reflectivos que se prolongan por un espacio de 85 metros (ver Figura 4).
