# JST | SEGURIDAD EN EL TRANSPORTE

## INFORME BÁSICO DE SUCESO AUTOMOTOR

Expediente: EX-2023-45660406- -APN-DNISAU#JST

Título: 161. IB. Pasajeros y cargas. Colisión. Maipú. Mendoza

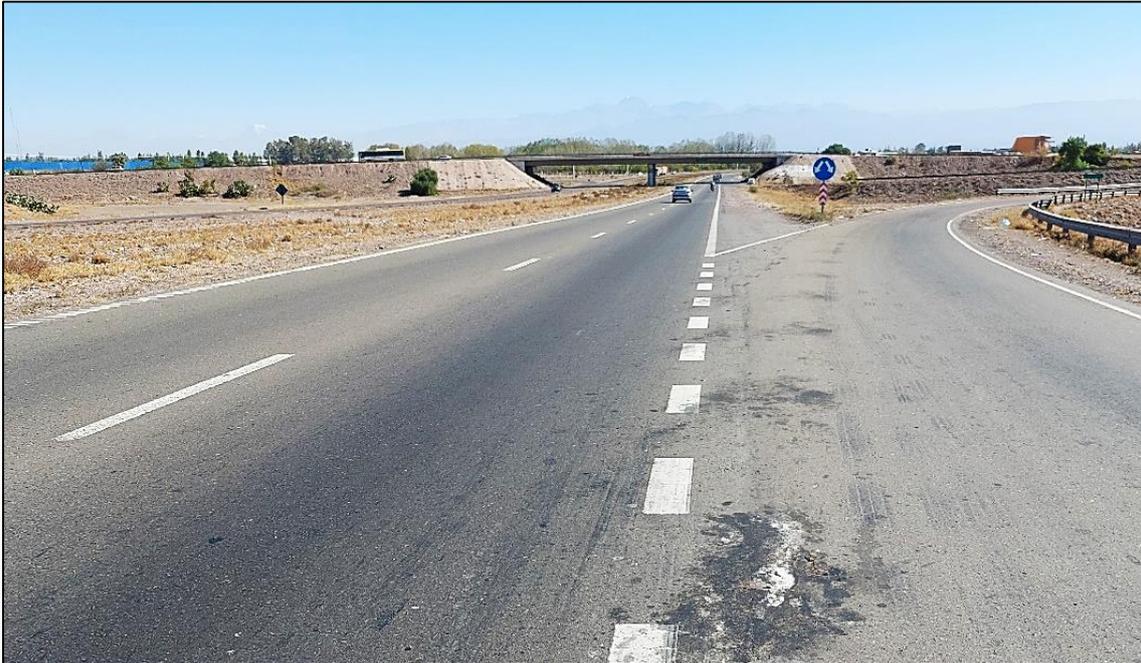
Figura 3. Vista general de la Ruta Nacional 7 hacia Mendoza (este a oeste) previo al cruce con el puente de Ruta Provincial 50. Fuente: JST, 2023.
