INFORME BÁSICO (U)	DNISF			
	FORMULARIO OPERATIVO Nº 5 V8 – Junio 2022

ID	TIPO	FECHA	HORA	HORA UTC
EX-2022-64733536-APN-JST#MTR	Accidente	25/06/2022	01:20	04:20

RESEÑA	CATEGORÍA DE SINIESTRO	Choque de trenes
<p>El 25 de junio de 2022, en horas de la madrugada, un tren con vagones cargados, comandado por un tandem de 2 locomotoras, transitó el cambio del desvío de cruce en cercanías de la estación Darregueira, en sentido descendente. En el desvío se encontraba detenida una formacion con 77 vagones vacios. El tren cargado chocó a la formación que se encontraba detenida en el desvío, produciendo daños en los vagones estacionados, en la locomotora que se encontraba acoplada como vehículo pasante y en la superestructura de vía.</p>

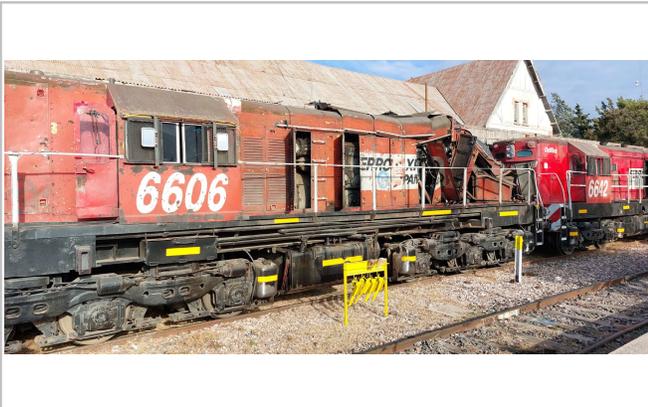
Fig. 1. Locomotora 6606 en estación Darregueira

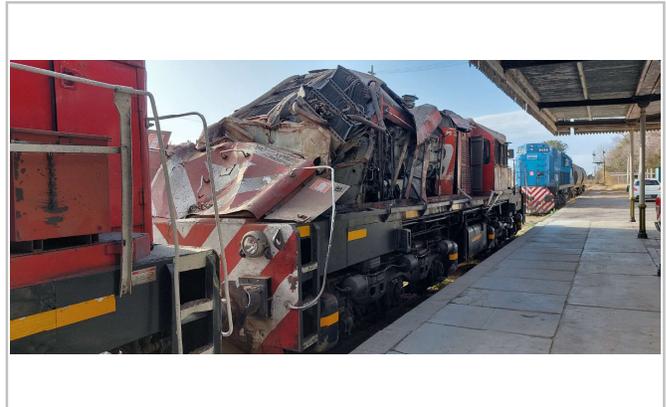
Fig. 2. Locomotora 6606 afectada y locomotora 8458

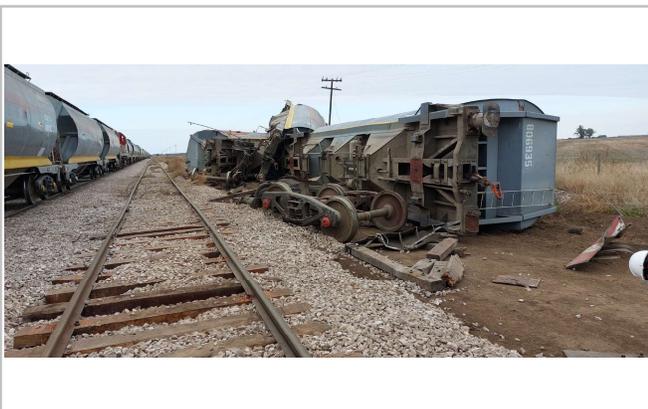
Fig. 3. Estado de los vagones en el desvío, sentido Bordenave

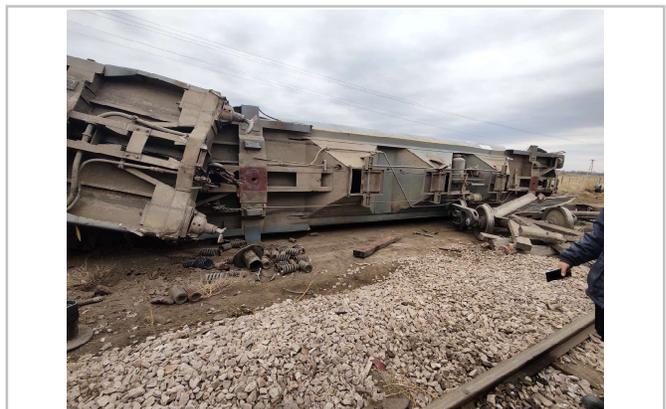
Fig. 4. Estado de los vagones en el desvío, sentido Darregueira
