ID	FECHA	HORA LOCAL
EX-2021-102433354--APN-JST#MTR	23/10/2021	08:15 ¹
LUGAR Y FECHA		
Localidad	Ciudad Autónoma de Buenos Aires	
Provincia	Buenos Aires	
Calle y altura	Au Perito Moreno altura peaje Parque Avellaneda	
Coordenadas geográficas	34°38'54.0"S 58°28'40.3"W

Reseña:	Categoría: Accidente. Daños materiales.
<p>El 23 de octubre de 2021 aproximadamente a las 08.15 horas, en la autopista Perito Moreno a la altura del peaje Parque Avellaneda mano a CABA, se produjo una colisión entre un camión, con semirremolque dominio KKB147, que transportaba pallets con bebidas y un helicóptero, con matrícula LV-CVE, en servicio de asistencia del Sistema de Atención Médica de Emergencias (SAME).</p> <p>El helicóptero se encontraba sobre la calzada de la autopista con las palas del rotor principal en movimiento a la espera del traslado de un conductor herido que estaba atrapado en la cabina de un camión tras haber sufrido una colisión con otro camión en un evento previo.</p>

VEHÍCULO - AERONAVE	
Tipo	Helicóptero
Matrícula	LV-CVE
Marca	Eurocopter
Modelo	BO-105 S
N° de serie	S-556
Propietario	Flight Express

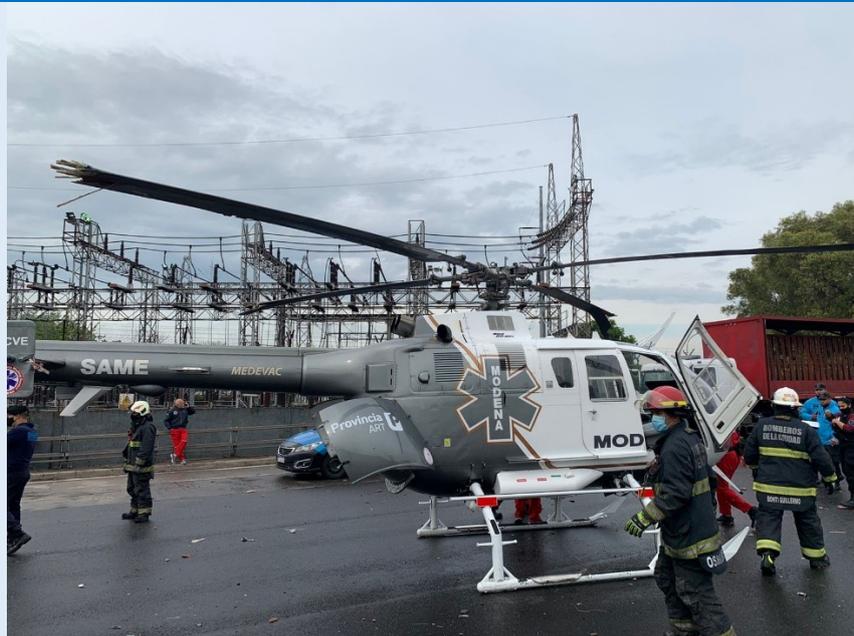
Imagen 1: Helicóptero dañado
Fuente: <https://bit.ly/3E8AArn>

Operador		Flight Express
Daños	De importancia	Se observa daño directo sobre las palas 4 (cuatro) de la aeronave, golpes en diferentes partes en el cono de cola y la incrustación de un fragmento de una pala en el perfil del plano vertical del estabilizador de cola.

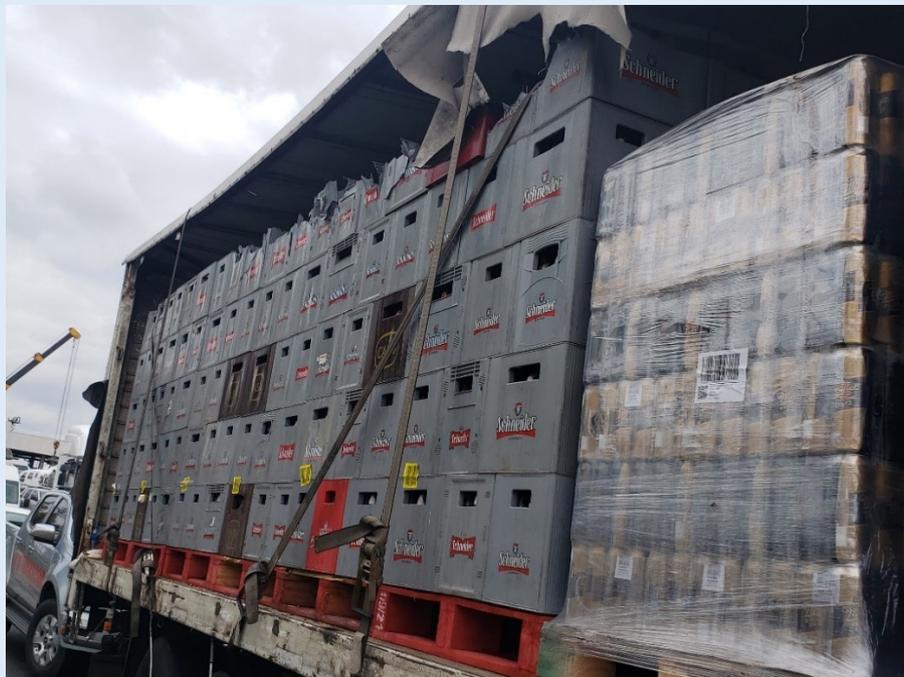
Imagen 2: Semirremolque dañado
Fuente: JST

Año modelo	2011	
Revisión Técnica Obligatoria	Realizada:	07/07/2021
	Vencimiento:	07/07/2022
	Resultado:	Apto
	Estado:	Vigente
Daños	Lateral derecho. Parante, lona y mercadería.	
Servicio	Ocasión de servicio	Sí
	Carga transportada	Productos de cervecería
	Origen	Luján, Provincia de Buenos Aires
	Destino	9 de abril, Partido de Esteban Echeverría
	Jurisdicción	Nacional
Circulación	Vía	Autopista Perito Moreno
	Sentido	Ascendente (hacia el centro de la ciudad)

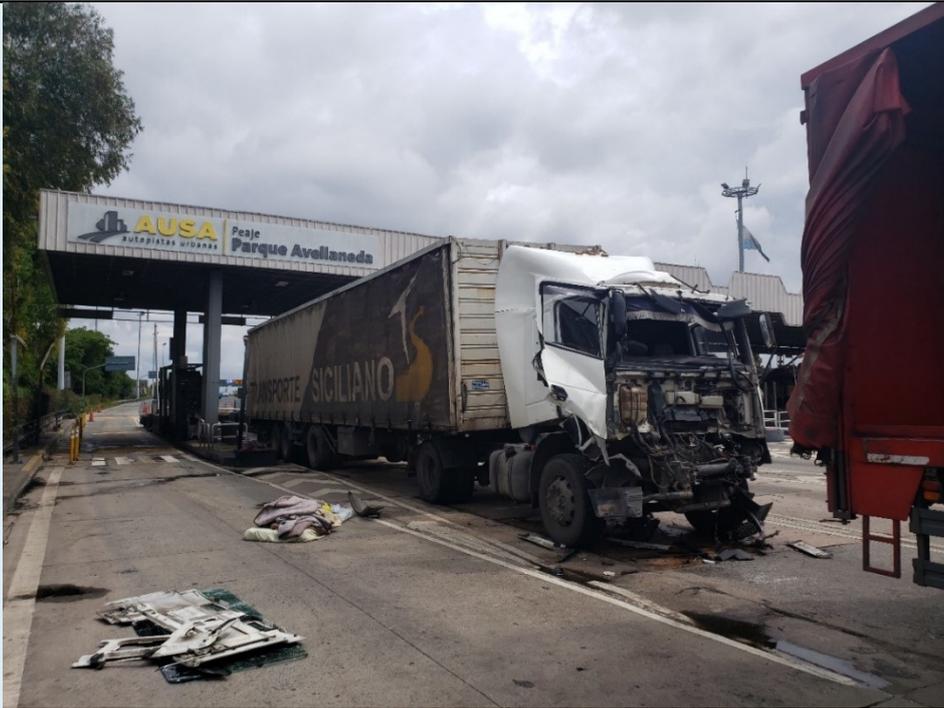
Imagen 3: Cabina del conductor atrapado
Fuente: JST

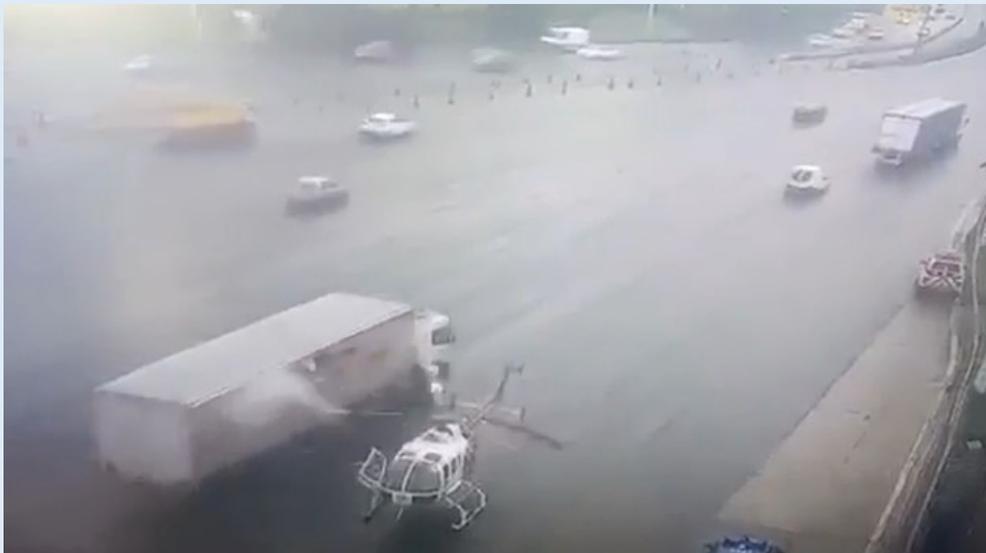
Imagen 4: Momento del accidente
Fuente: infobae
